**RINNOVO DELL'IMPIANTO IDROELETTRICO ENEL DI  
DIETRO LA TORRE NEL COMUNE DI USSEGLIO (To).**

**I cantieri, gli interventi di recupero naturalistico e paesaggistico,  
i monitoraggi post-operam**

DIVISIONE GENERAZIONE ED ENERGY MANAGEMENT  
AREA DI BUSINESS GENERAZIONE, PRODUZIONE IDROELETTRICA  
UNITÀ DI BUSINESS HYDRO PIEMONTE

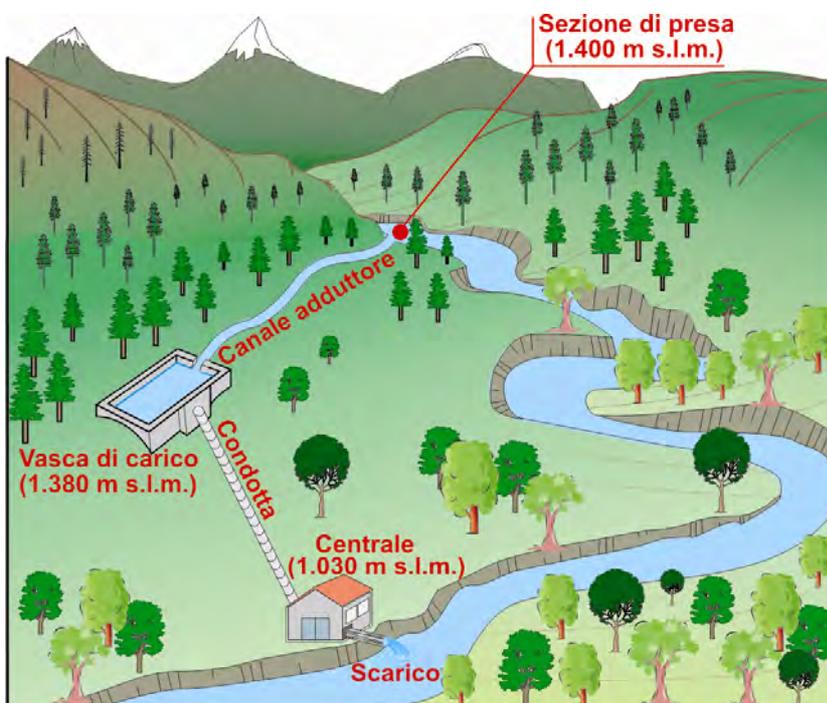
**Fig. 1** - Schema di impianto idroelettrico ad acqua fluente. A monte, all'altitudine di 1.400 m s.l.m., si trova la sezione della presa d'acqua che viene derivata nel canale adduttore. Questo ha debole pendenza, ma sufficiente per consentire il trasporto verso la vasca di carico (1.380 m s.l.m.) perdendo poca quota (20 m). Dalla vasca parte la condotta che “precipita”, con un salto di 350 m, fino alla centrale, situata all'altitudine di 1.030 m s.l.m., dove opera il gruppo turbina/alternatore. Infine l'acqua viene restituita al fiume tramite uno scarico.

In quel periodo storico vennero realizzati diversi impianti idroelettrici, tutti definibili “*ad acqua fluente*” (**fig. 1**) funzionanti con lo stesso principio di molti di quelli recenti che ancora vengono costruiti. In pratica una traversa sul fiume (opera di presa) deriva l'acqua per incanalarla in un canale ed in una condotta per giungere quindi alla turbina situata nella centrale.

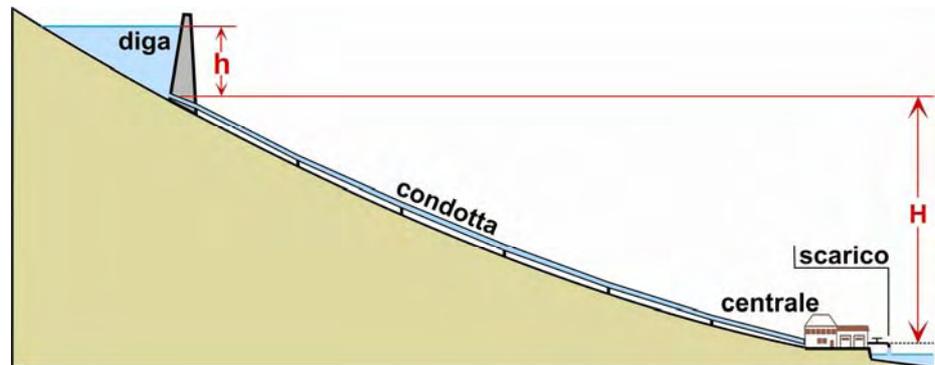
**Fig. 2** - Una Centrale idroelettrica alimentata da una diga sfrutta il salto dato dalla somma del livello “**h**” del bacino artificiale e del dislivello altimetrico “**H**”.

idrici o laghi artificiali, cioè quelli che si formano a monte di uno sbarramento (diga) appositamente realizzato (fig. 2).

A monte della diga si forma un serbatoio idrico convenientemente utilizzato nelle ore di maggiore richiesta energetica. In altri momenti (per es. nella notte) l’acqua viene risparmiata. È un sistema più versatile rispetto alle centrali ad acqua fluente (fig. 1). In questo caso il limite è dato dalle dimensioni del serbatoio e dalla capacità di ricarica dello stesso per mezzo delle acque che vi giungono dal suo bacino imbrifero, cioè da quella porzione di territorio che raccoglie le acque delle precipitazioni destinate ad alimentare, come afflussi, il lago artificiale.

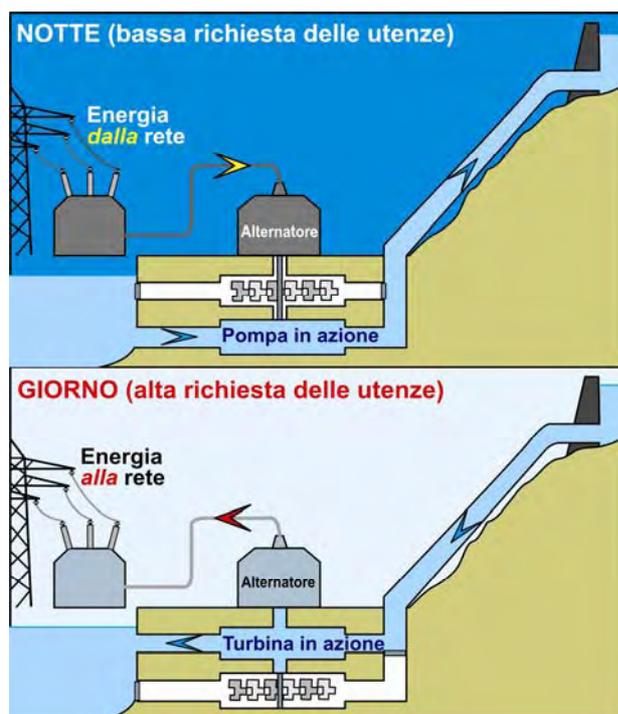
**Fig. 3** - Schema funzionale di una centrale di pompaggio. Nella notte e nei giorni festivi il consumo è minore. Spegnerne gli impianti di produzione di energia non è conveniente, in quanto sarebbero necessari tempi lunghi per la riattivazione e con notevoli costi aggiuntivi. Risultata quindi una produzione eccedente di energia che viene impiegata per alimentare le centrali di pompaggio. Il sistema funziona mediante due bacini (per es. due dighe in successione in una valle e separate da un discreto dislivello altimetrico).

Una condotta porta l’acqua dal serbatoio di monte alla centrale presso il serbatoio di valle; ogni turbina della centrale è accoppiata con una pompa.

Nelle situazioni di massima domanda (nelle ore di luce dei giorni feriali) dal serbatoio superiore scende l’acqua che, dopo aver azionato la turbina (e quindi l’alternatore che fornisce energia alla rete), finisce nel serbatoio di valle.

Nelle situazioni di scarsa domanda (nelle ore notturne e nei giorni festivi) l’energia prodotta da altre fonti (oggi prevalentemente termoelettriche) giunge all’alternatore che, funzionando come un motore, aziona la pompa che fa risalire l’acqua nel bacino superiore.

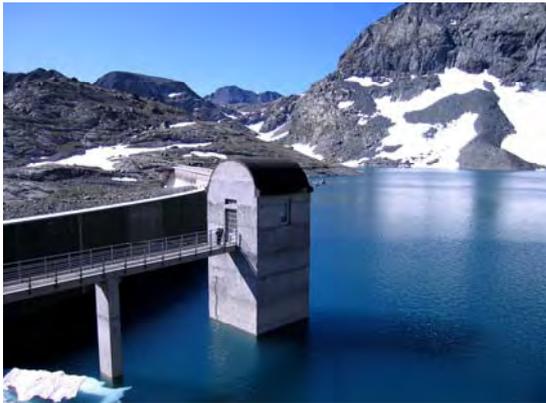
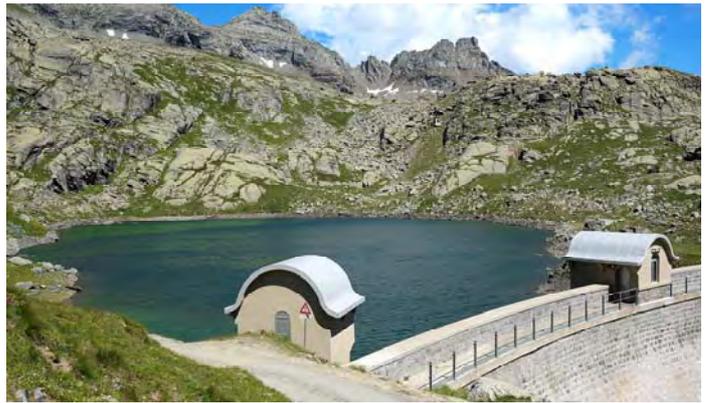
**Fig. 5** - i due bacini che consentono il funzionamento dell'impianto idroelettrico anche con il sistema del pompaggio. A monte (a sinistra) è il più vasto **Lago della Rossa** (2.716 m s.l.m.). A valle (a destra) il più modesto **Lago Dietro la Torre** (2.376 m s.l.m.).

La diga del Lago della Rossa (**fig. 5**) risulta dall'ampliamento della cuvetta naturale preesistente in un circo glaciale, sulla destra orografica della testata del bacino del Gurie, entro il territorio dell'attuale Sito di Interesse Comunitario "Pian della Mussa" (IT11029), alla quota di massima regolazione dell'invaso di 2.716 m s.l.m., la più elevata in Italia (**figg. 6 e 7**). La progettazione e la costruzione dell'opera, con inizio nel 1926/27, furono curate dalla società "Ovest Torino - Impianti Idroelettrici della Stura di Viù"; tale impianto passò successivamente al gruppo Edison e poi all'ENEL nel 1963/64.

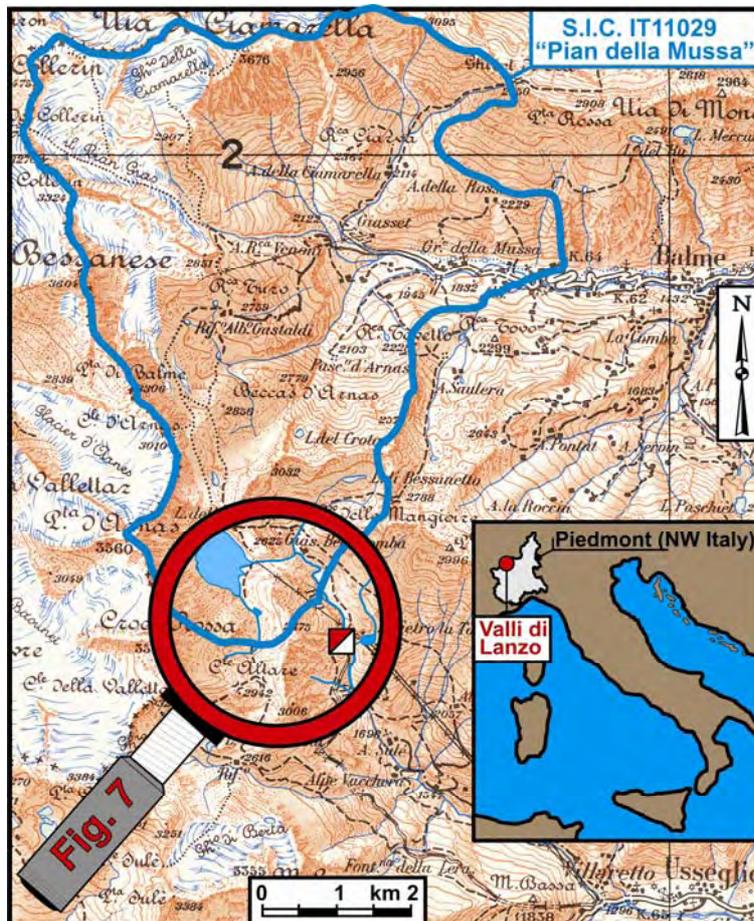
**Fig. 6** - Ubicazione dell'impianto idroelettrico di Dietro la Torre nella testata del rio Gurie (Valli di Lanzo in Provincia di Torino). Parte di esso si trova nel territorio del Sito di Interesse Comunitario "Pian della Mussa".

Tale progetto, come sopra anticipato, interessava una porzione importante del Sito di Interesse Comunitario “*Pian della Mussa*” (IT11029; **fig. 6**). Soprattutto coinvolgeva la piana del rio Gurie, posta nella fascia altimetrica intorno ai 2.400 m s.l.m., a monte del lago Dietro la Torre. Si tratta di un’ampia area semi-pianeggiante, sul fondo di un vallone risultato della sovraescavazione dell’antico ghiacciaio ed in buona parte colmato dai detriti alluvionali del rio Gurie che, per la debole pendenza della piana stessa, forma ampi meandri su terreni intrisi d’acqua con conseguente formazione di ambienti assimilabili alle “*torbiere acide*”, quindi di rilevante interesse naturalistico (**fig. 9**).

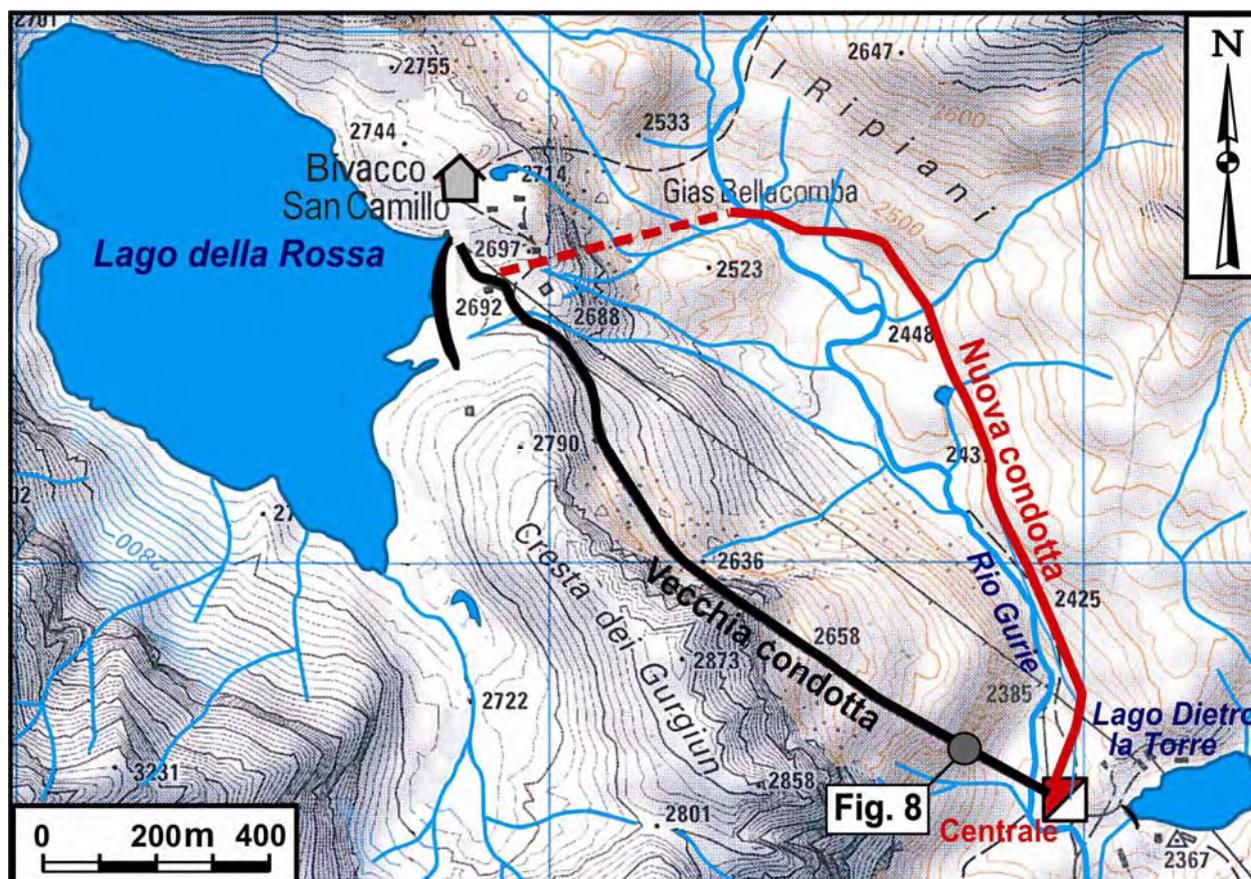
**Fig. 7** - Dettaglio dell'impianto. In nero è indicato il tracciato della vecchia condotta (ormai rimossa). In rosso è indicato il tracciato della nuova condotta, progettato in modo da evitare l'attraversamento della piana del Gurie, (**fig. 9**) caratterizzata dalla presenza di zone umide di interesse naturalistico.

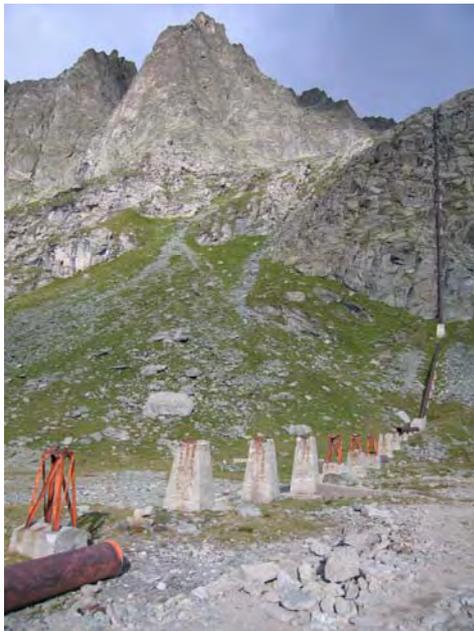
**Fig. 8** - Smantellamento del tratto finale della vecchia condotta forzata (agosto 2006).

Le opere dell'impianto idroelettrico di Dietro la Torre furono costruite negli anni 1926 ÷ 1932. La vecchia condotta (dal Lago della Rossa alla centrale e quindi al lago Dietro la Torre; **fig. 7**) era costituita da una tubazione in lamiera di acciaio, posata parte in trincea (a monte), parte in galleria e parte all'aperto (nel suo tratto terminale; **fig. 8**).

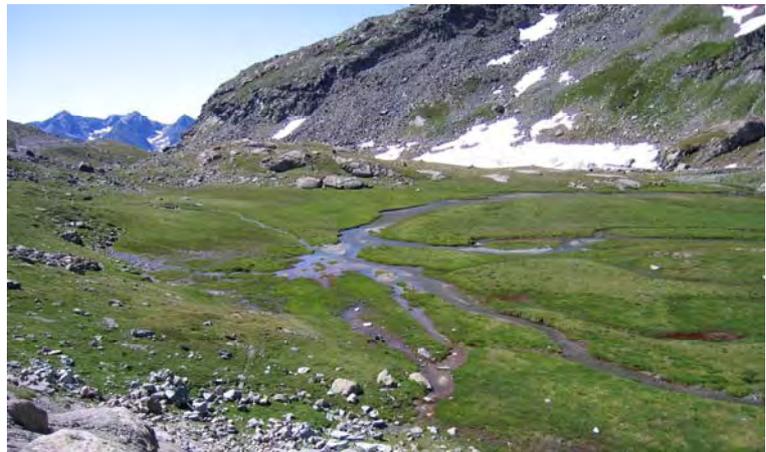
**Fig. 9** - La piana del Rio Gurie, ove sono presenti ambienti di interesse naturalistico

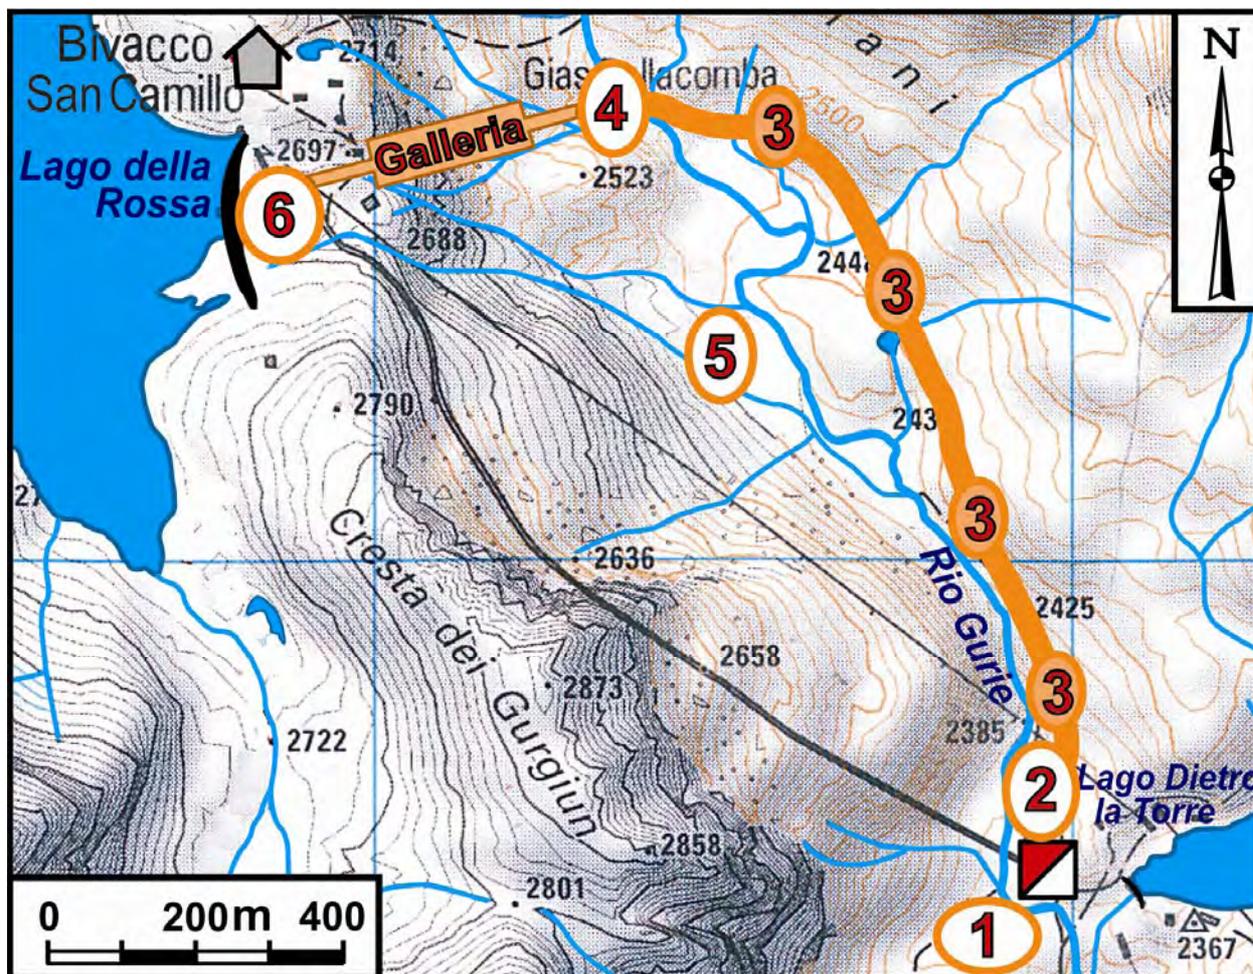
**Fig. 10** - Rappresentazione, per linee molto generali, dei principali cantieri predisposti nell'ambito del progetto di ripristino e adeguamento dell'impianto di Dietro la Torre negli anni 2006 ÷ 2009:

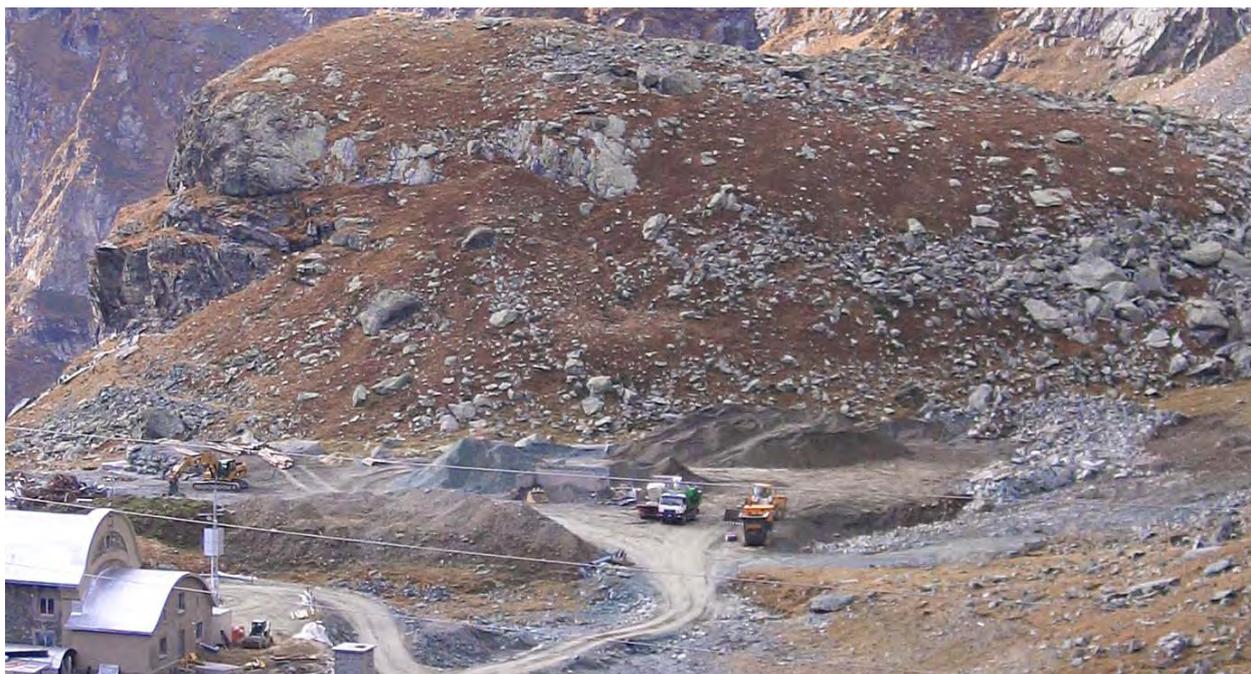
**Fig. 11** - Condizioni dell'area del **cantiere 1**, destinato allo stoccaggio e alla lavorazione dei materiali in fase di piena attività (ubicazione in **fig. 10**). La maggior parte dei materiali in lavorazione erano costituiti da quelli destinati alle coperture per i ripristini ambientali. Tale cantiere è stato smobilitato e ripristinato verso il termine dell'estate 2009.

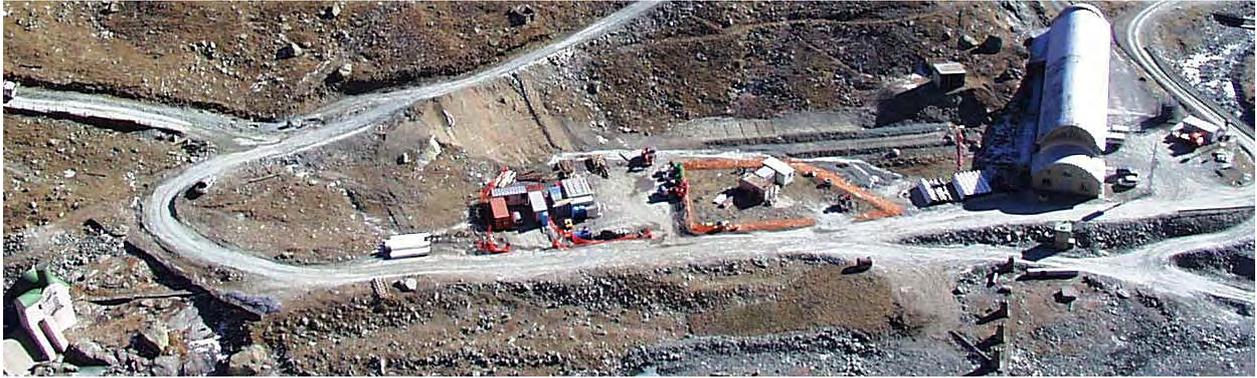
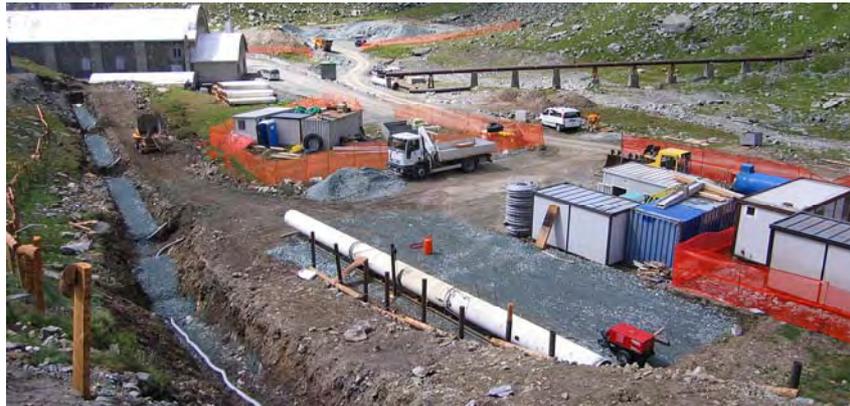
**Fig. 12** - Condizioni dell'area del **cantiere 2**, destinato allo stazionamento dei macchinari, agli alloggiamenti degli operai e interessato dallo scavo della trincea per l'ultimo tratto della nuova condotta forzata immediatamente a monte della centrale di Dietro la Torre.

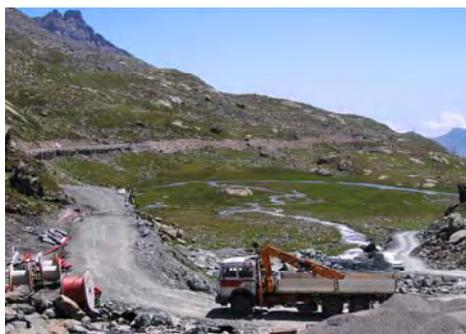
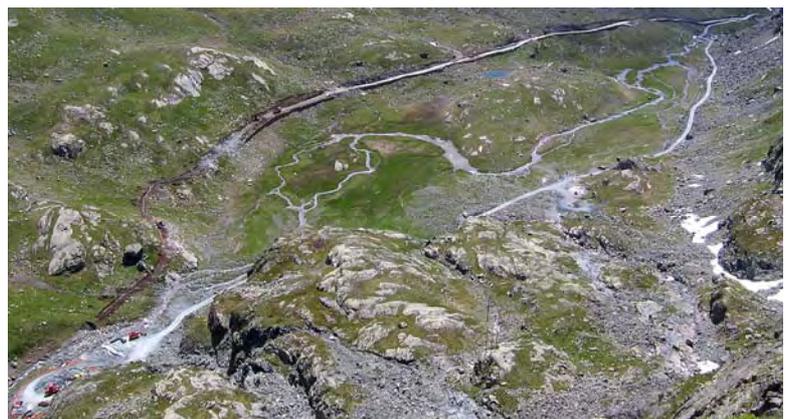
**Fig. 13** - Il **cantiere 3** era una lunga (~ 1,2 km) fascia di terreno larga 6 ÷ 8 m, interessata dallo scavo della trincea nella quale è stata collocata la condotta forzata lungo il tratto dalla galleria alla centrale di Dietro la Torre (**fig. 10**). Nelle due immagini (soprattutto in quella panoramica di destra ripresa dall'alto nel 2010) risulta piuttosto evidente l'impatto paesaggistico sul versante orografico sinistro del rio Gurie.

È stato sicuramente il cantiere più importante, sotto il profilo delle conseguenze sull'ambiente naturale e sul paesaggio. Di fatto ha interessato una fascia di territorio relativamente stretta (6 ÷ 8 metri), ma piuttosto lunga (circa 1,2 km) per una superficie complessiva piuttosto consistente, pari ad oltre 8.000 m<sup>2</sup> (**fig. 13**).

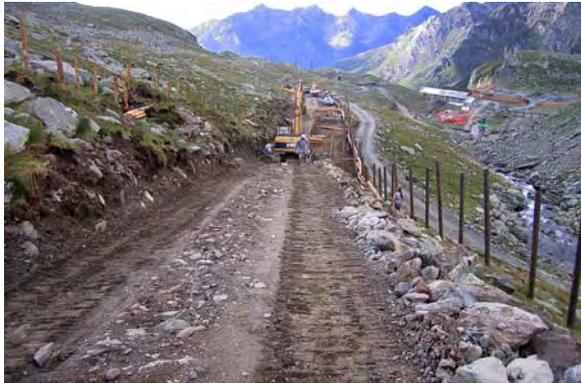
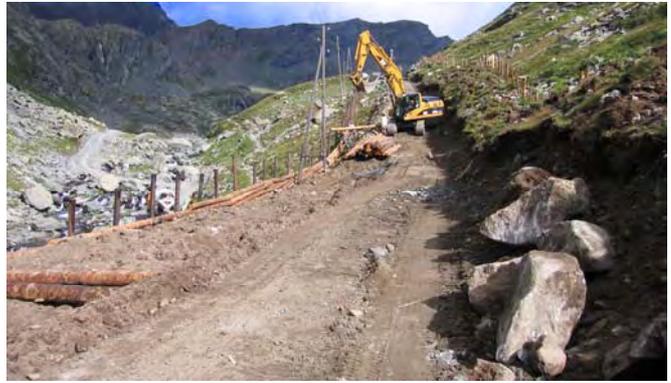
**Fig. 14** - Operazioni di scavo per la realizzazione della pista di servizio per il collegamento tra le aree dei **cantieri 1** (presso la centrale di Dietro la Torre) e **4** (accesso alla galleria).

Questo cantiere ha comportato la realizzazione di una pista di servizio (**fig. 14**) la cui costruzione è iniziata dall'area del **cantiere 2** (presso la centrale di Dietro la Torre) per proseguire verso monte lungo il versante sinistro del rio Gurie, fino ad arrivare nei pressi del **cantiere 4** (accesso alla galleria). Sul fianco di tale tracciato è stata scavata la trincea destinata ad ospitare la condotta forzata (**fig. 15**).

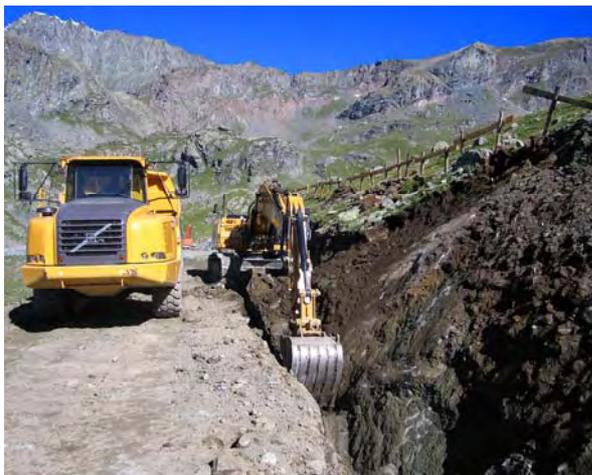
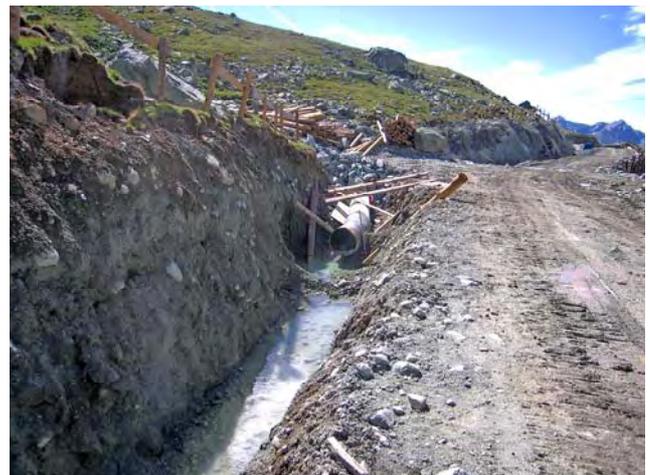
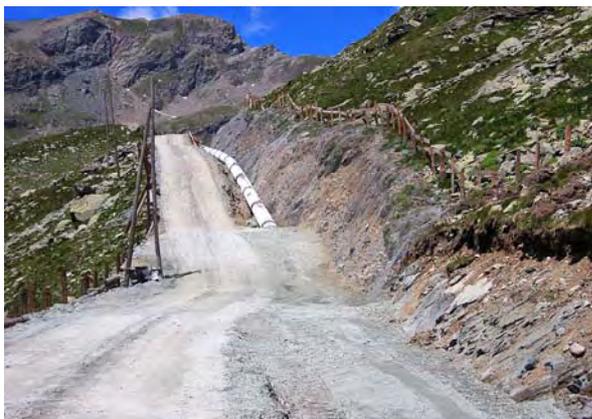
**Fig. 15** - In alto a sinistra l'immagine illustra le operazioni di scavo della trincea a fianco della pista di servizio appositamente realizzata (**fig. 14**).

In alto a destra l'immagine illustra la fase di sistemazione della condotta forzata nella trincea.

Come succitato la fascia interessata da questo cantiere era larga  $6 \div 8$  metri e già in fase di studio di valutazione di incidenza ambientale fu evidenziato il rischio di coinvolgimento, sui fianchi, di superfici un po' più ampie. Durante le attività di cantiere infatti, il movimento dei mezzi di scavo e di trasporto e dei materiali avrebbero potuto comportare danni più evidenti. Per tale ragione, al fine di ridurre, per quanto possibile, tale rischio, la fascia di intervento è stata ben delimitata, lungo i suoi lati, da pali e protezioni in legno, in modo aiutare gli operatori (operai, tecnici e soprattutto gli autisti dei mezzi) a rimanere entro i limiti previsti, evitando quindi l'ampliamento dell'area soggetta ad impatto rispetto a quanto previsto. Tali protezioni sono documentate in tutte le immagini proposte nelle succitate **figg. 14 ÷ 16**.

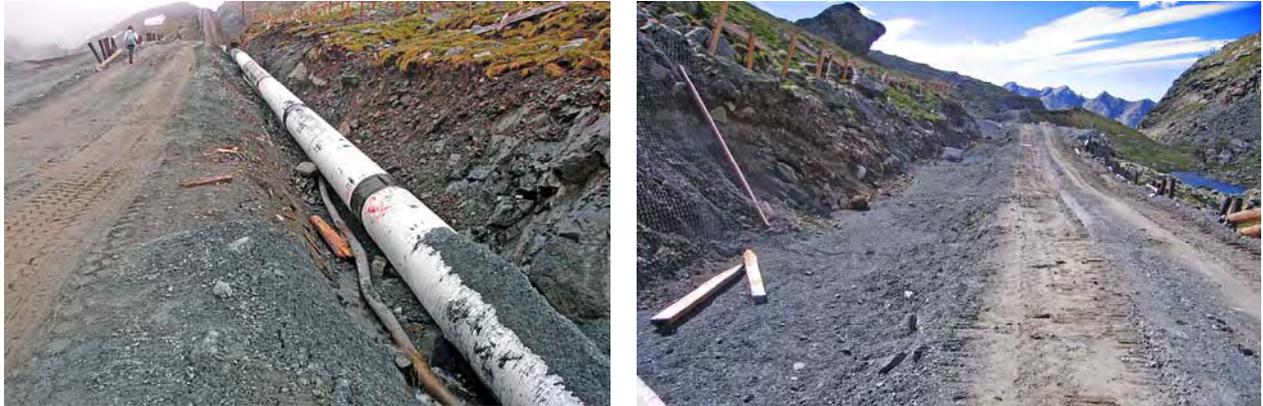
**Fig. 16** - In alto a sinistra la condotta forzata è stata appena posizionata nella trincea che fiancheggia la pista di servizio.

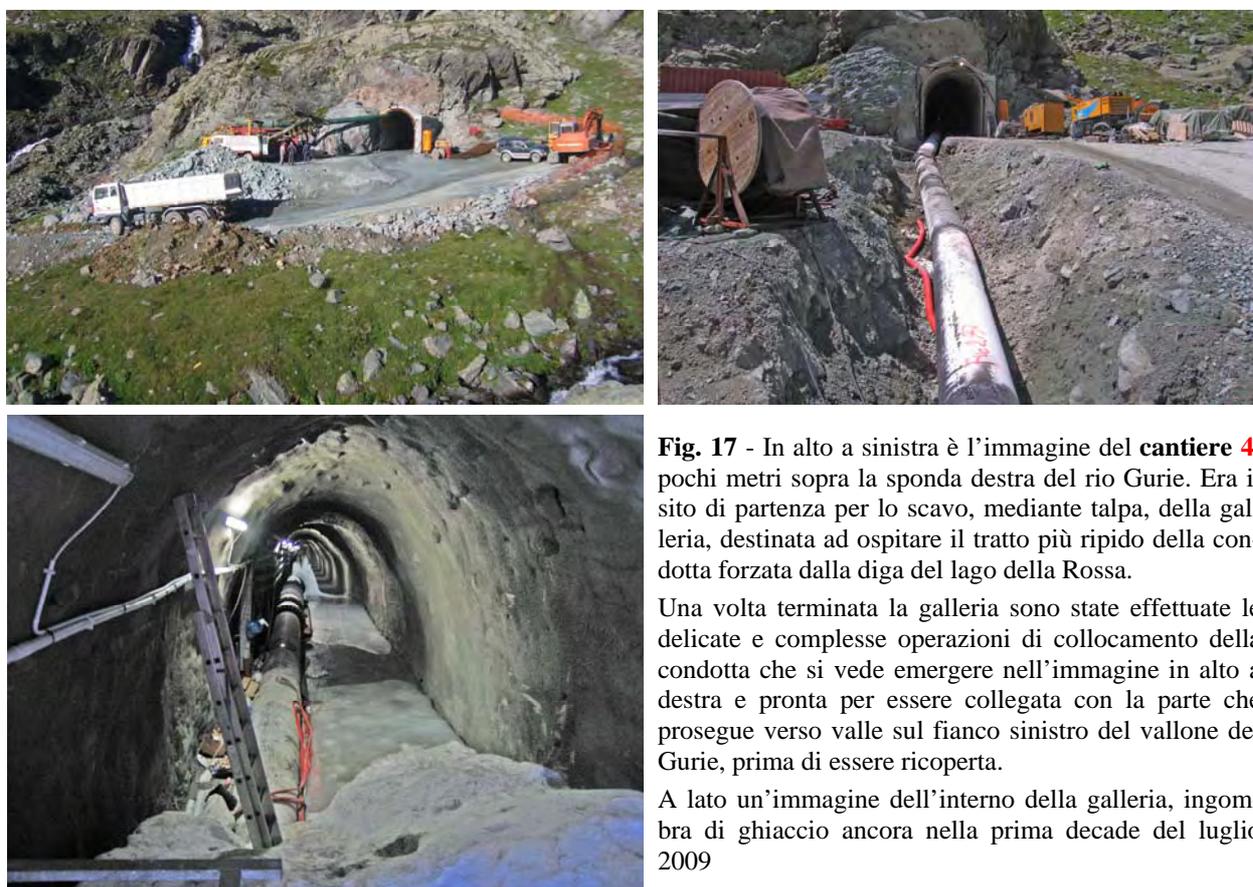
**Fig. 17** - In alto a sinistra è l'immagine del **cantiere 4**, pochi metri sopra la sponda destra del rio Gurie. Era il sito di partenza per lo scavo, mediante talpa, della galleria, destinata ad ospitare il tratto più ripido della condotta forzata dalla diga del lago della Rossa.

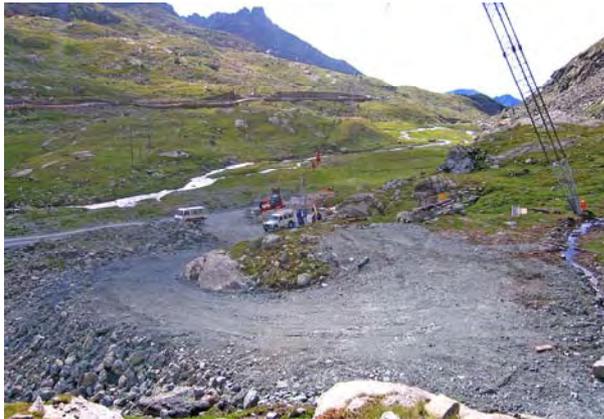
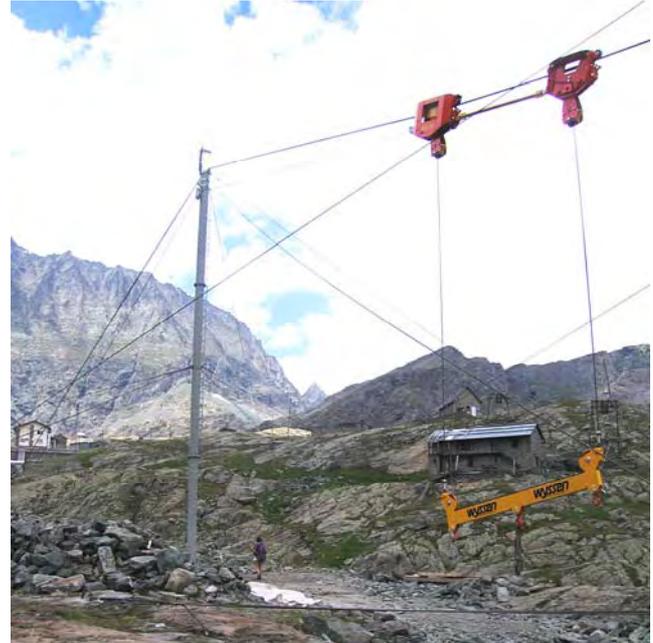
**Fig. 18** - In alto è illustrato il sito della stazione di partenza della teleferica utilizzata per il trasporto dei materiali destinati al **cantiere 6** (quello più alto, in prossimità della diga del Lago della Rossa). La teleferica è stata utilizzata anche per il trasporto di un grosso escavatore smontato in pezzi e rimontato presso la stazione di arrivo, rappresentata a lato.

Anche allo scopo, per quanto succitato, di ridurre al minimo indispensabile l'utilizzo dell'elicottero, si è fatto ricorso ad una teleferica provvisoria, una struttura che, per quanto minimale, ha comportato la costruzione di una stazione di partenza in grado di garantire affidabilità e sicurezza (**fig. 18**). Ciò ha comportato l'uso di una porzione areale, comunque poco estesa, ubicata nel sito indicato in **fig. 10** sulla destra del rio Gurie, presso l'inizio del sentiero che porta al Lago della Rossa. Al termine delle attività di cantiere la stazione della teleferica è stata smontata ed il sito pienamente recuperato.

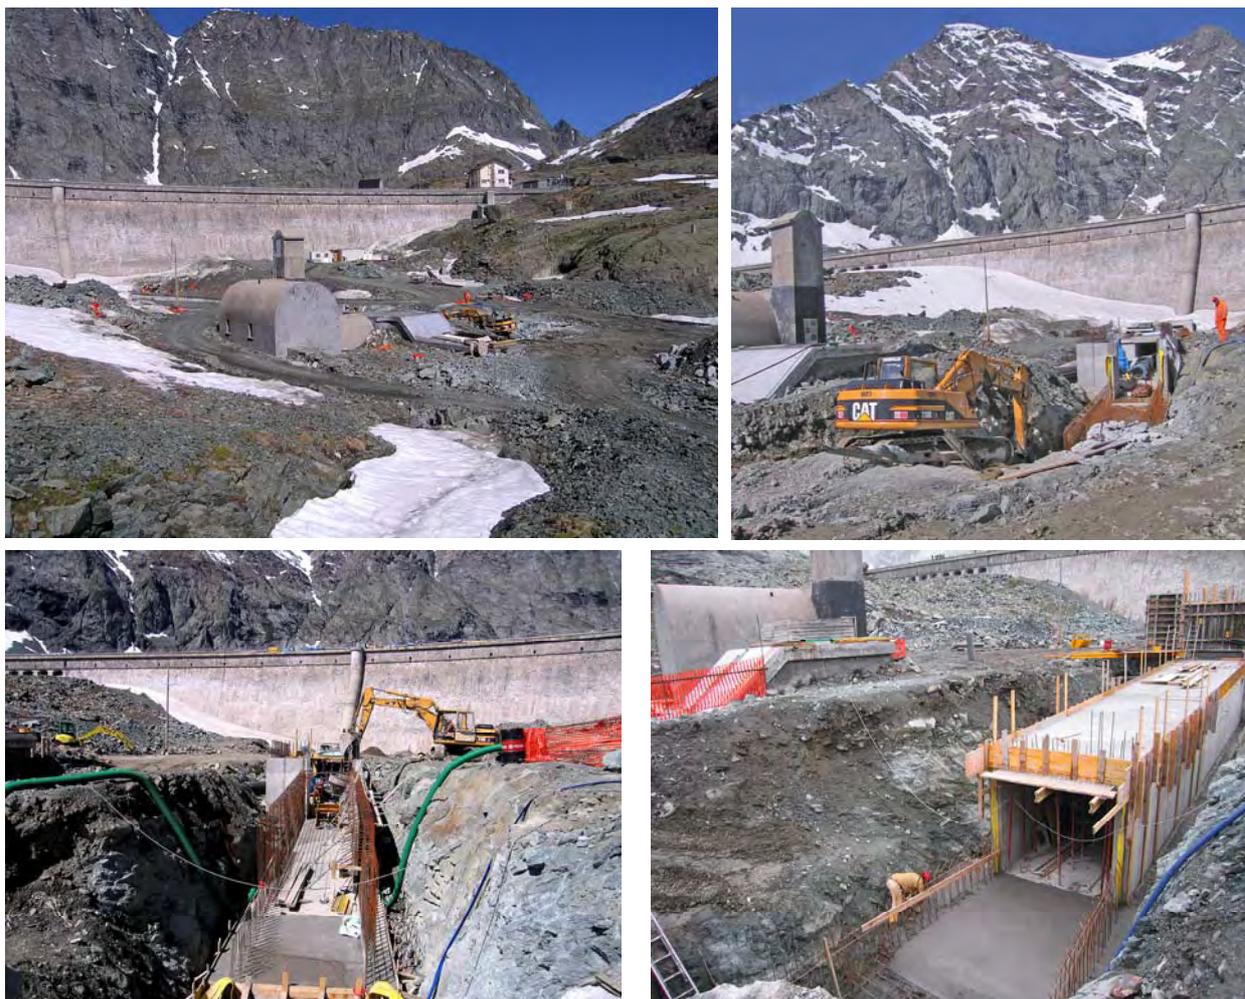
**Fig. 19** - In alto a sinistra è il **cantiere 6** all'inizio delle attività, subito dopo la fusione delle nevi nel 2007. In alto a destra si osserva l'azione dello scavatore che fu smontato a pezzi, trasferito con la teleferica e rimontato nell'area di fronte alla diga del Lago della Rossa. In basso due momenti delle attività legate alla connessione con la condotta forzata che, immediatamente a valle prosegue, con andamento sub-verticale, nella galleria.

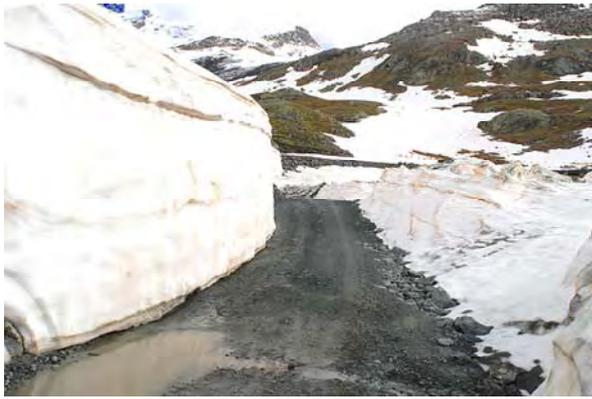
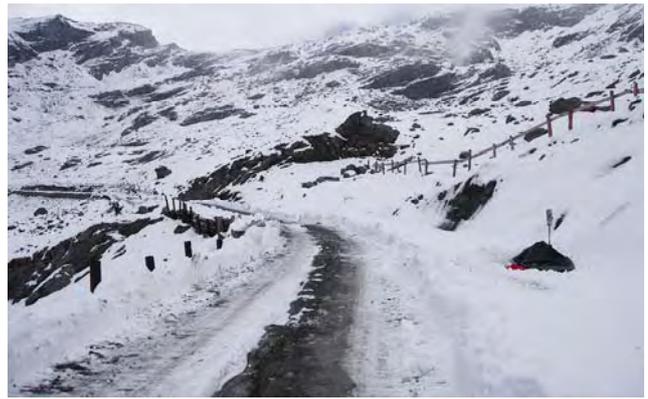
**Fig. 20** - La stagione adatta alle attività dei cantieri, nella fascia altimetrica 2.300 ÷ 2.700 m s.l.m. è limitata al periodo di cinque mesi giugno ÷ ottobre (anche novembre negli anni più “fortunati”). A sinistra la situazione del 3 giugno 2008. A destra quella del 30 ottobre 2007.

L'**appendice 1** riporta una breve analisi del clima del vallone del Gurie, da cui risulta evidente quanto siano stati determinanti i limiti alle attività di cantiere imposti dalle condizioni meteorologiche. Le ditte, nella stagione estiva, hanno operato con notevole intensità di lavoro, con la consapevolezza di disporre di pochi mesi all'anno, mediamente da giugno fino a tutto ottobre in assenza di nevicate precoci (**fig. 20**). Ciò nonostante tutte le attività cantieristiche sono iniziate nel 2006 e concluse nel 2009 (compresi tutti gli interventi di ripristino ambientale) rispettando i tempi previsti in sede progettuale.

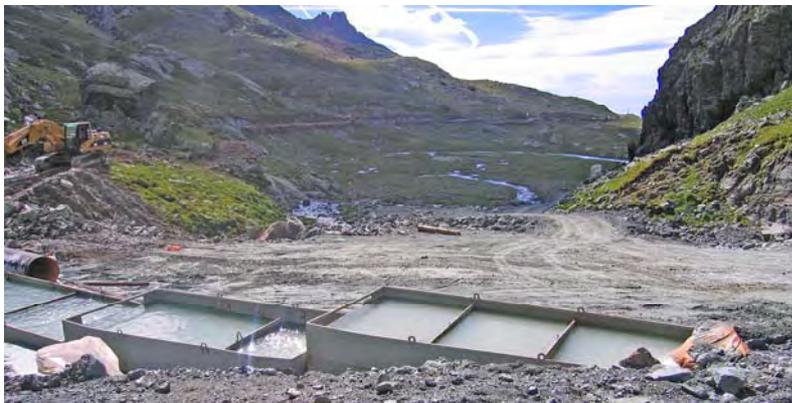
**Fig. 21** - Vasche di decantazione in successione sistemate presso l'area del **cantiere 4** per evitare l'intorbidimento delle acque del rio Gurie.

La fonte di intorbidimento più importante è risultata l'azione della talpa nello scavo della galleria, dalla quale giungevano acque, con portate di qualche litro al secondo, cariche di sottile limo grigio che avrebbero potuto confluire nel rio Gurie. Al fine di evitare conseguenze negative si sono utilizzati vasconi di lamiera in successione per favorire la decantazione del limo (**fig. 21**). Le vasche venivano periodicamente svuotate ed il limo veniva trasportato presso il **cantiere 1**, quale materiale particolarmente adatto per la preparazione dei materiali di copertura ai fini degli interventi di recupero ambientale.

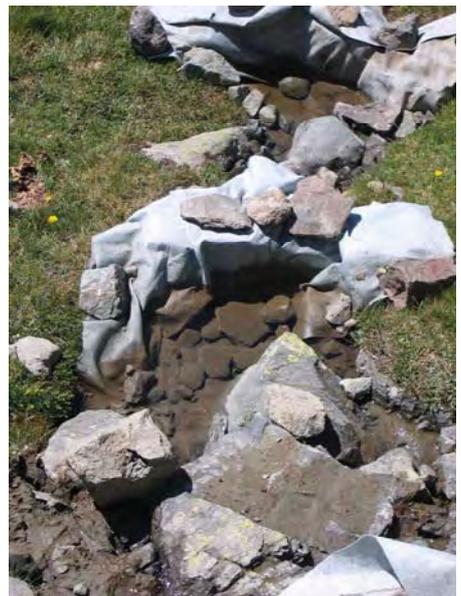
**Fig. 22** - La realizzazione di piccole vasche di decantazione mediante materiali poveri è risultata molto efficace al fine di evitare l'intorbidimento delle acque del rio Gurie da parte del cantiere (**3**) sviluppato sul versante sinistro del vallone.

Altra fonte di intorbidimento era costituita dai consistenti movimenti di terra lungo la stretta e lunga fascia del **cantiere 3**, sulla sinistra del rio Gurie. Il cantiere era attivo su un versante sul quale scorrono diversi piccoli ruscelli intercettati dalla pista di servizio e dalla trincea. Su idea degli operai si è intervenuto predisponendo piccole ed improvvisate vasche di decantazione che sono risultate molto efficaci (**fig. 22**). Si è trattato di un esempio a dimostrazione che la conduzione di un cantiere, per quanto complessa, può essere gestita anche con una particolare attenzione per l'ambiente mediante un insieme di piccoli interventi che non comportano spese o significative perdite di tempo, ma semplicemente un po' di ingegno e di attenzione.

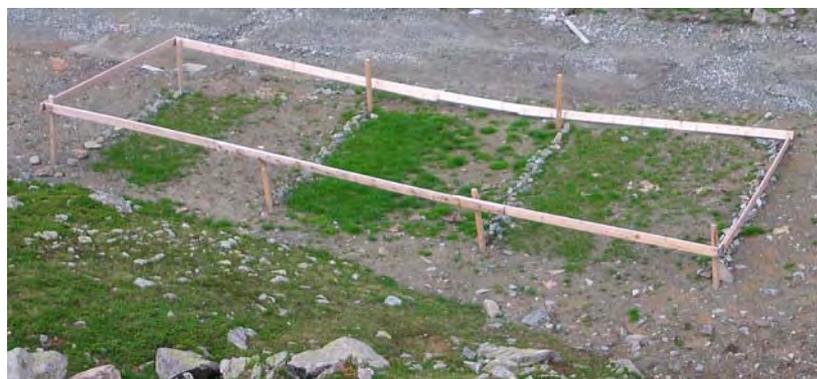
**Fig. 24** - Aspetto dell'orto sperimentale nel luglio 2008, a due anni dalla sua preparazione.

Si osserva una copertura vegetale nettamente migliore nelle due parcelle (centrali) ammendate con stallatico, seminata (a sinistra) e non seminata (a destra).

Negli anni seguenti, mentre procedevano le attività dei cantieri, le parcelle dell'orto sperimentale venivano attentamente monitorate. Già l'anno successivo (2007) risultarono alcune prime chiare evidenze, poi confermate dagli esiti dell'anno successivo (**fig. 24**). Le porzioni non seminate risultarono poco o nulla vegetate. La colonizzazione spontanea mediante semi provenienti naturalmente dalle aree vicine può comportare tempi relativamente lunghi, anche diversi anni, come anticipato dallo studio di valutazione di incidenza. Invece la semina con materiali raccolti in loco si è dimostrata molto efficace, soprattutto sul terreno arricchito con stallatico ed in misura nettamente superiore rispetto a quanto si è verificato sul terreno arricchito con torba.

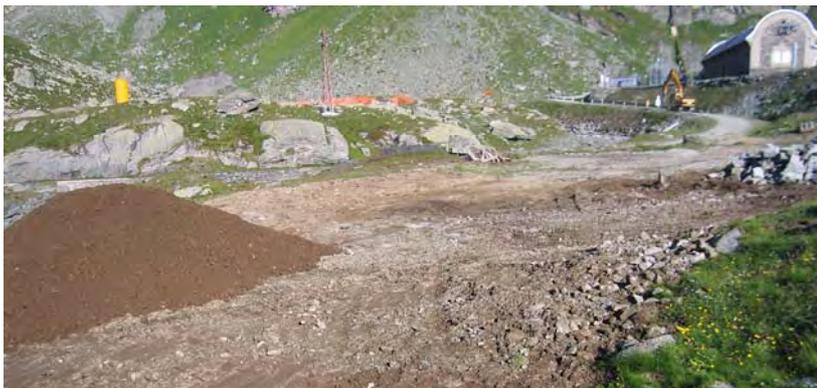
**Fig. 25** - Sulla base delle osservazioni delle airole dell'orto sperimentale, si è ritenuto di preparare i materiali per la copertura delle aree oggetto di ripristino ambientale miscelando frazioni minerali detritiche granulometricamente eterogenee ma mediamente fini (pelite, sabbia e ghiaia fine) con stallatico. Nell'immagine si osserva il primo cumulo prodotto presso il **cantiere 1**.

Per tali ragioni si è concluso che la preparazione dei materiali di copertura da utilizzare nella aree destinate al ripristino doveva avere le caratteristiche di un composto costituito da quello prevalentemente pelitico preparato nell'area di cantiere di stoccaggio e lavorazione degli inerti (**cantiere 1**) con l'aggiunta di stallatico (**fig. 25**).

Di fatto quindi, il materiale “suolo” asportato e accantonato è risultato quantitativamente poco rilevante. Esso è stato utilizzato per la preparazione, nell’area del **cantiere 1**, del composto destinato alle coperture, miscelandolo con frazioni granulometriche eterogenee fini e con stallatico (**fig. 25**).

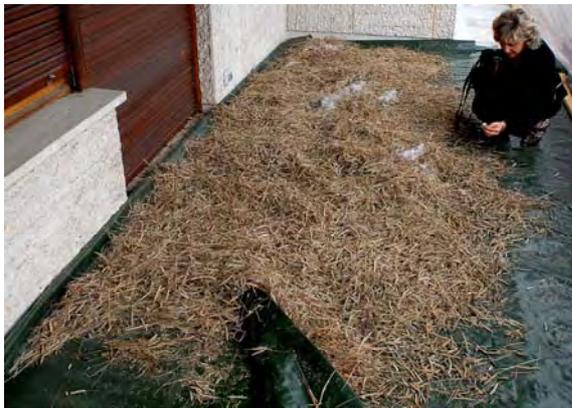
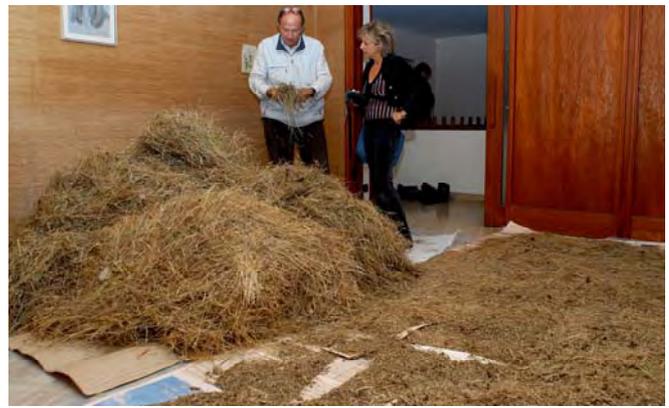
**Fig. 26** - I materiali raccolti nell'agosto 2007 nelle praterie intorno ai cantieri e nella fascia altimetrica immediatamente inferiore (semi, insieme a parti delle piante) sono stati posti ad essiccare in un balcone ben esposto al sole (a sinistra). I materiali asciugati sono stati separati al fine di isolare i semi dalle altre parti della pianta e conservati in un locale asciutto (a destra).

In totale si sono raccolti 48 sacchi da 120 litri ciascuno. La quantità di semi complessivamente raccolti, alleggeriti della parte vegetale eccedente e posti ad essiccare in luogo idoneo (**fig. 26**) è risultata pari a 18 kg, impiegati per la semina effettuata con una densità di 4,5 g/m<sup>2</sup>.

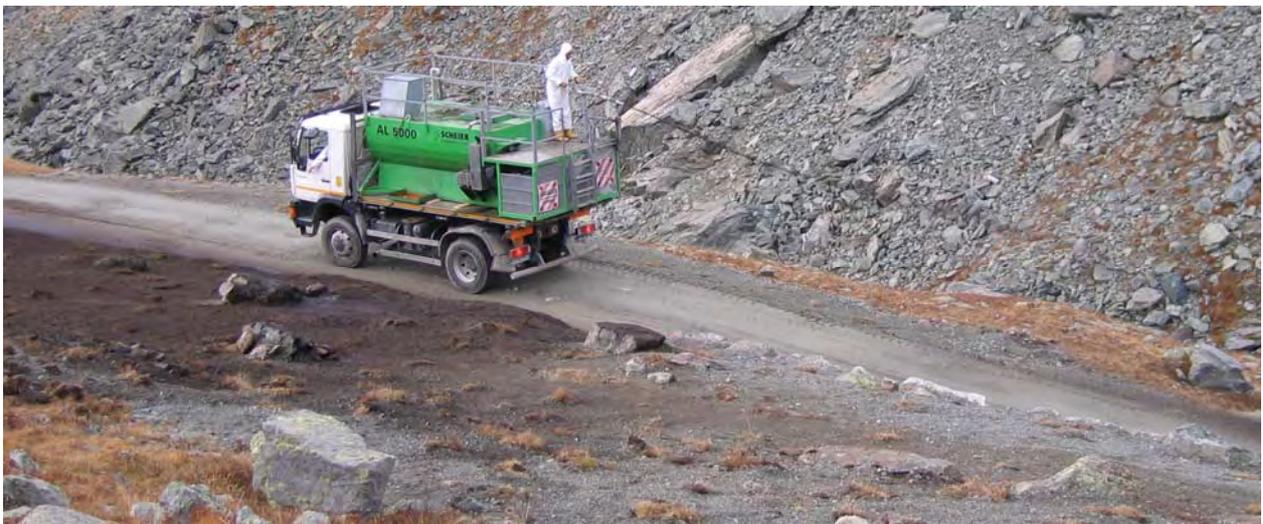
**Fig. 27** - Operazione di idrosemina. Con una sorta di "cannoncino" viene "sparata" sulle superfici oggetto di recupero la miscela contenente i semi raccolti in loco. Nella miscela è presente stallatico in buona quantità al fine di consentire una crescita migliore delle giovani piantine. È inoltre presente della cellulosa agente come collante per evitare che i semi vengano trascinati via dalle acque e dal vento. Le superfici così trattate vengono letteralmente coperte da uno straterello scuro (a sinistra dell'immagine) di pochi millimetri di spessore.

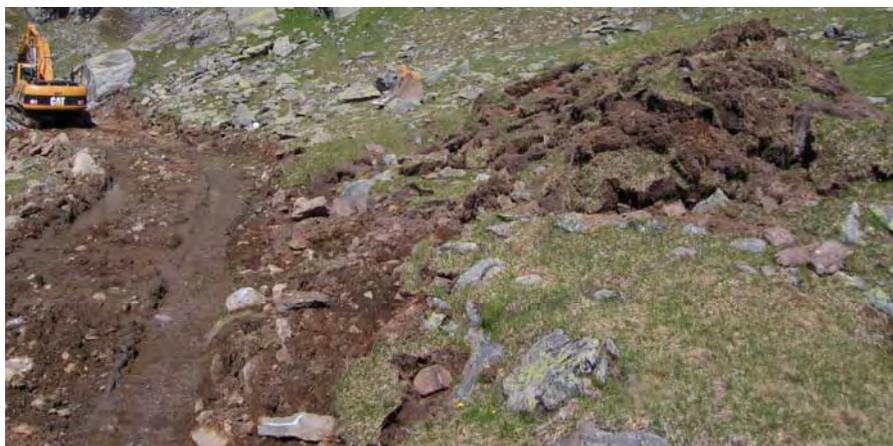
**Fig. 28** - Durante le operazioni di scavo per la costruzione della pista di servizio lungo il **cantiere 3** sulla sinistra del rio Gurie, veniva effettuato lo scotico.

Le zolle erbose venivano accantonate con piccoli cumuli ai margini dello scavo, pronte per essere utilizzate nei successivi interventi di recupero.

Analoghe difficoltà sono emerse per la raccolta e stoccaggio delle zolle erbose ed anche per altre ragioni. Si è sopra evidenziata la necessità di disporre di ampi spazi per l’accantonamento, invece assai contenuti nelle aree di cantiere in oggetto; infatti tali aree sono state precisamente delimitate proprio allo scopo di ridurre al massimo le superfici interessate dalle attività cantieristiche (cfr. capitolo precedente); su questo aspetto è stata posta una particolare attenzione effettuando attenti monitoraggi. Per tale ragione si sono predisposti piccoli e numerosi cumuli di zolle asportate in modo da contenere gli spazi occupati da ciascuno di essi (**fig. 28**).

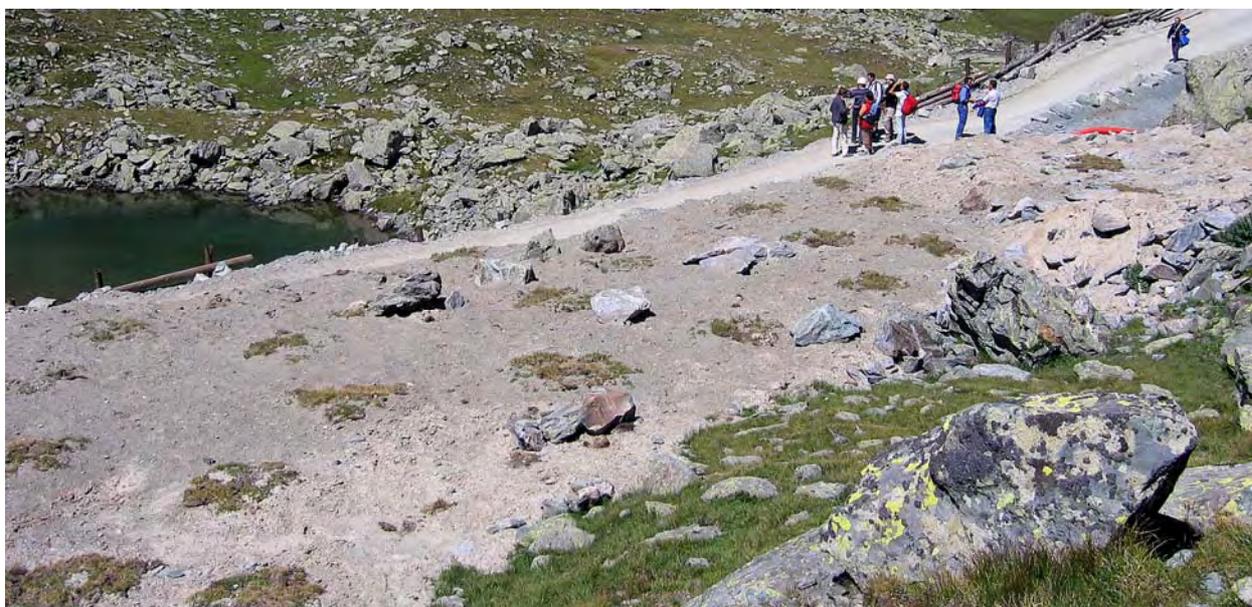
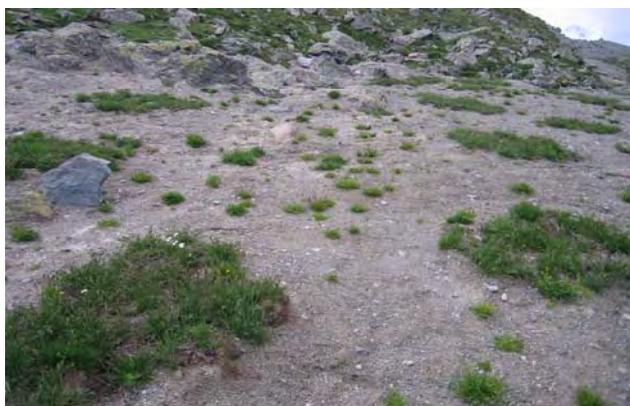
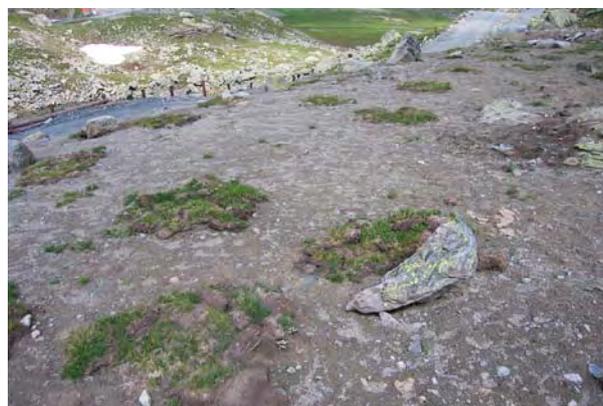
**Fig. 29** - Si propongono tre immagini lungo il percorso dell'area del **cantiere 3**, la cui ubicazione è illustrata in **fig. 10**. Si deve immaginare che le aree rappresentate erano, un paio di anni prima, letteralmente “devastate” dal cantiere costituito dalla pista per i mezzi e dalla trincea nella quale è stata posata la condotta forzata (cfr. **figg. 13 ÷ 15**). Ora la morfologia originaria è stata ben ricostruita. È stato ricostituito anche il suolo con uno strato decimetrico di composto preparato presso il **cantiere 1** e sono state distribuite le zolle erbose insieme ad alcuni massi allo scopo di ricostruire la disomogeneità naturale originaria.
