**RINNOVO DELL'IMPIANTO IDROELETTRICO ENEL DI  
DIETRO LA TORRE NEL COMUNE DI USSEGLIO (To).**

**I cantieri, gli interventi di recupero naturalistico e paesaggistico,  
i monitoraggi post-operam**

DIVISIONE GENERAZIONE ED ENERGY MANAGEMENT  
AREA DI BUSINESS GENERAZIONE, PRODUZIONE IDROELETTRICA  
UNITÀ DI BUSINESS HYDRO PIEMONTE

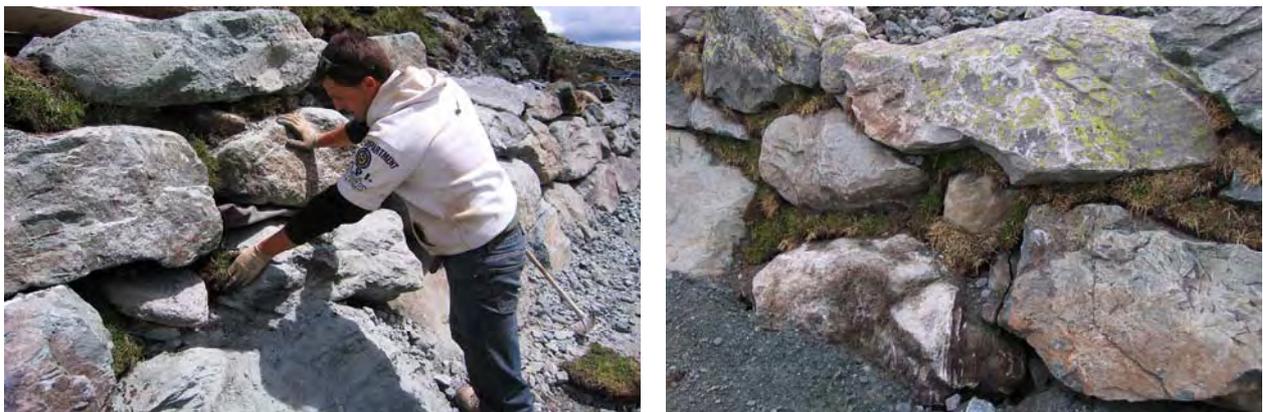
**Fig. 30** - Nel capitolo precedente si è avuto modo di accennare ad un breve tratto del tracciato della condotta forzata non incassato nella trincea, ma coperto e difeso da muretti a secco (realizzati con materiali lapidei del luogo) al fine di garantirne la stabilità su un versante caratterizzato da notevole acclività. Nelle immagini si osserva che le zolle erbose sono state utilizzate anche per chiudere gli interstizi tra i massi. Lo sviluppo degli apparati radicali favorisce il consolidamento dei muretti. Inoltre lo sviluppo vegetale aereo contribuisce alla mascheratura dei manufatti, permettendo così un migliore inserimento nel contesto paesaggistico.

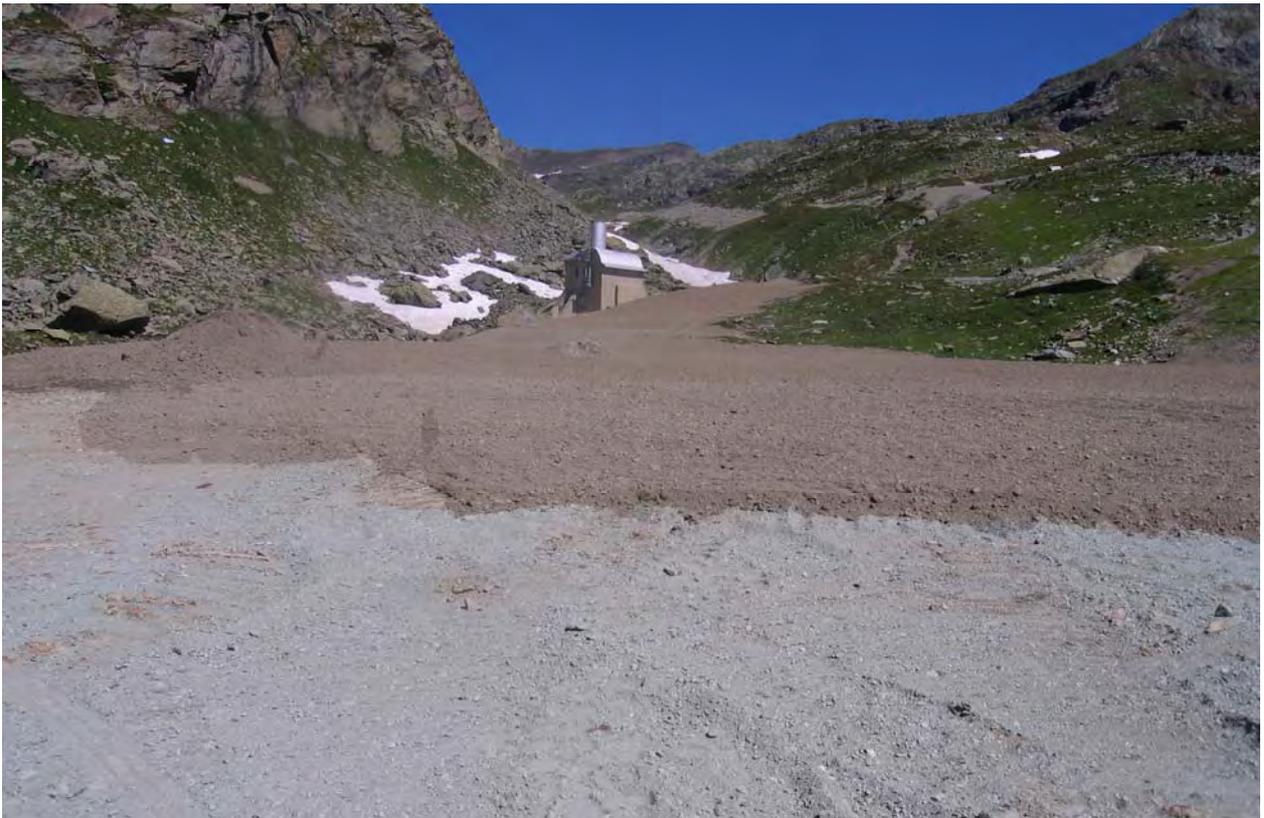
**Fig. 31** - L'area del **cantiere 2** (presso la centrale di Dietro la Torre (cfr. **figg. 10 e 12**), al termine delle attività, è stata spianata. Nell'immagine si osserva la fase di copertura con nuovo terreno caratterizzato da granulometria fine ed ammendato con stallatico in modo da favorire la ricolonizzazione vegetale fino alla formazione di una prateria acidofila alpina, la tipologia ambientale più diffusa in zona. Merita osservare che, in fase *pre-operam*, tale area era una sorta di pietraia poco o nulla vegetata.

I recuperi morfologici complessivamente hanno comportato il movimento di una grande quantità di terra mediante mezzi di scavo e di trasporto e sono risultati relativamente semplici ed agevoli per le aree dei **cantieri 1, 2 e 5**, (cfr. **fig. 10** per le loro ubicazioni) caratterizzati da superfici sub-pianeggianti (**fig. 31**).

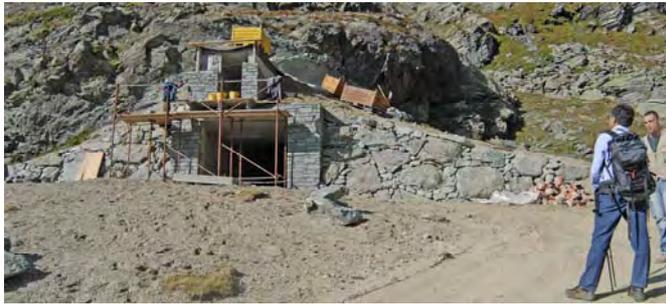
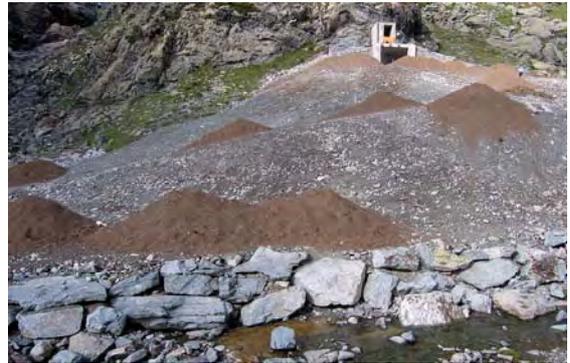
**Fig. 32** - Sopra sono illustrate le operazioni di costruzione del portale di accesso alla galleria con rivestimento con pietra locale per un migliore inserimento paesaggistico (area di **cantiere 4**; cfr. **figg. 10 e 17**). A destra si osserva il risultato del ripristino morfologico effettuato dopo lo sgombero del cantiere; sono evidenti i cumuli di nuovo terreno ammendato che dovrà essere distribuito su tutta l'area. In basso a sinistra un operatore distribuisce manualmente il terreno di copertura anche sopra il tetto del portale di ingresso; in tal modo si intende promuovere la copertura vegetale su ogni possibile substrato. In basso a destra si osserva l'intervento di recupero quasi ultimato, con disposizione di alcune zolle erbose e di qualche masso parzialmente "annegato" nel terreno di copertura appena sistemato.

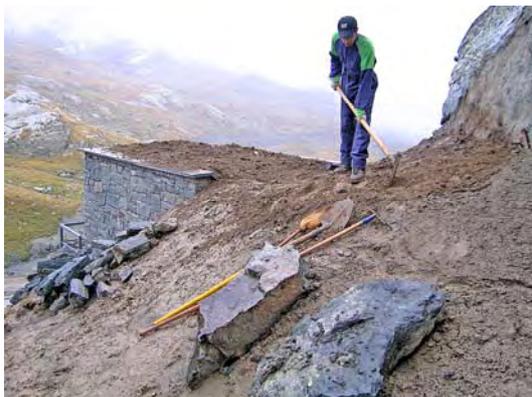
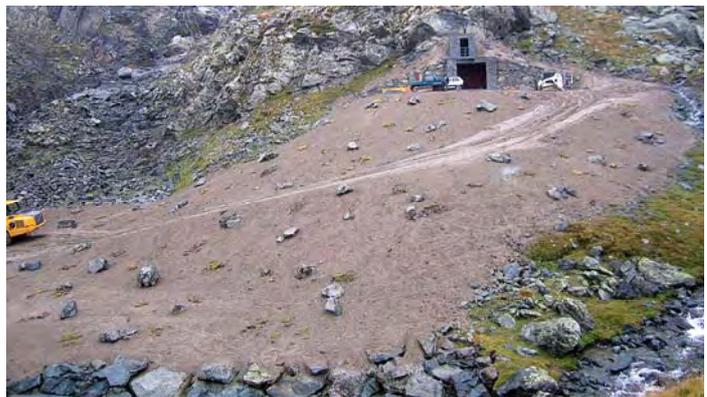
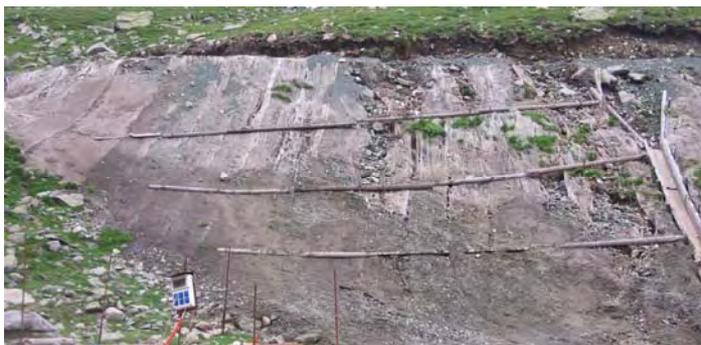
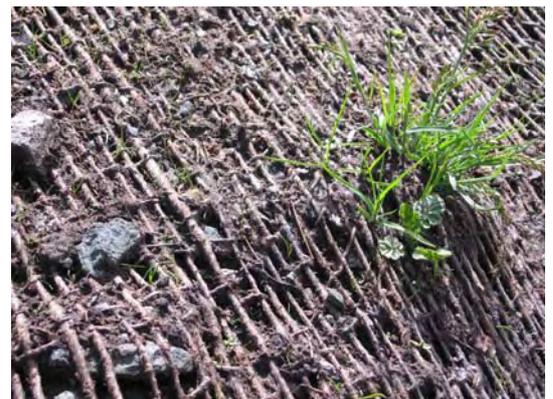
**Fig. 33** - La porzione terminale dell'area del **cantiere 3** (ubicazione in **fig. 10**), immediatamente a monte della centrale di Dietro la Torre, sulla sinistra del rio Gurie, è caratterizzata da una forte acclività. Per tale ragione è stato necessario predisporre delle reti biodegradabili di contenimento dell'erosione dalle acque di ruscellamento e procedere all'idrosemina per favorire una veloce ricolonizzazione vegetale.

una rete biodegradabile (**fig. 33**). Tale area è stata scelta tra quelle destinate all'idrosemina, al fine di accelerare, per quanto possibile, la formazione di un'adeguata copertura vegetale.

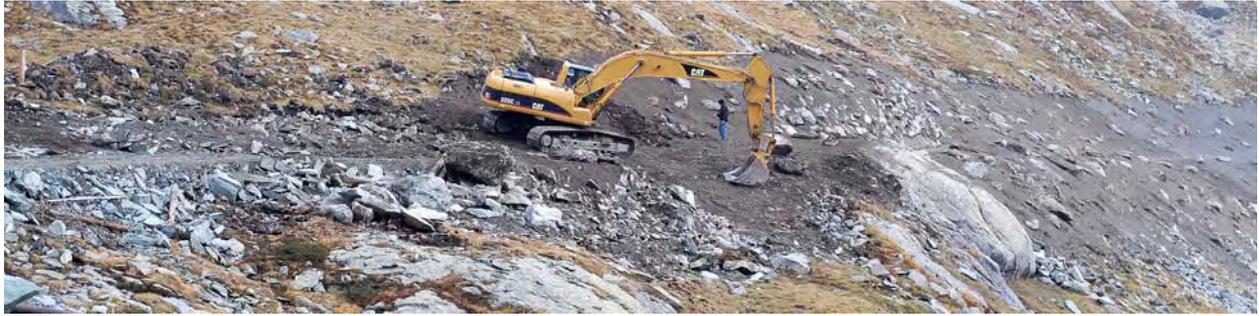
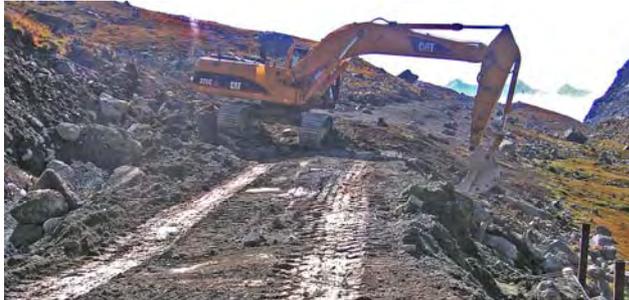
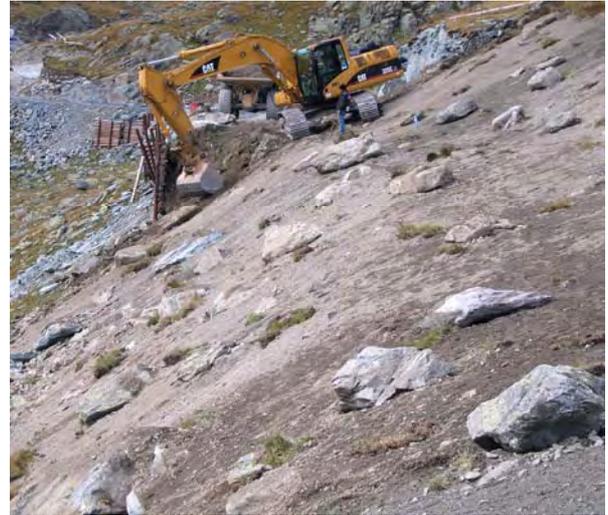
**Fig. 34** - In queste immagini si osserva l'azione degli escavatori che, procedendo lungo l'area del **cantiere 3** dalla zona della centrale di Dietro la Torre verso monte a quella dell'imbocco della galleria della condotta forzata, sono stati impiegati per il ripristino morfologico del versante sinistro rispetto al rio Gurie. Gli operatori hanno dimostrato una notevole perizia nel manovrare tali pesanti mezzi su un ripido terreno. In primo piano dell'immagine in basso a destra si osserva il risultato finale con la copertura di nuovo terreno ammendato e con la disposizione di zolle erbose e di alcuni massi.

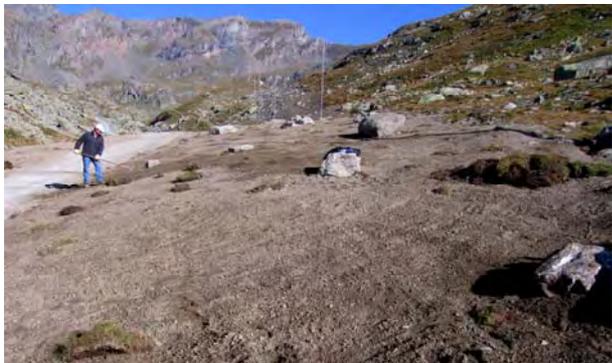
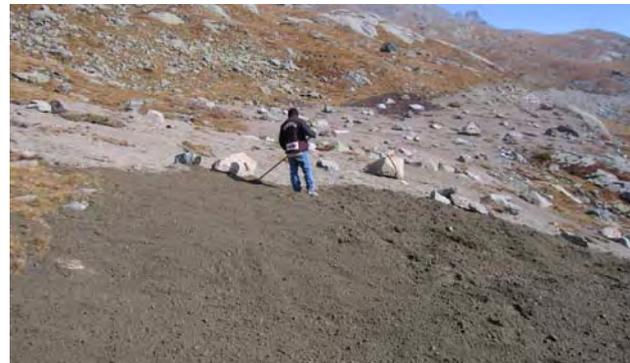
**Fig. 35** - Allo scopo di garantire la migliore lavorazione del terreno ammendato e riportato a copertura delle aree ripristinate sotto il profilo morfologico è stato necessario anche il lavoro manuale con ampio uso di pale e rastrelli.

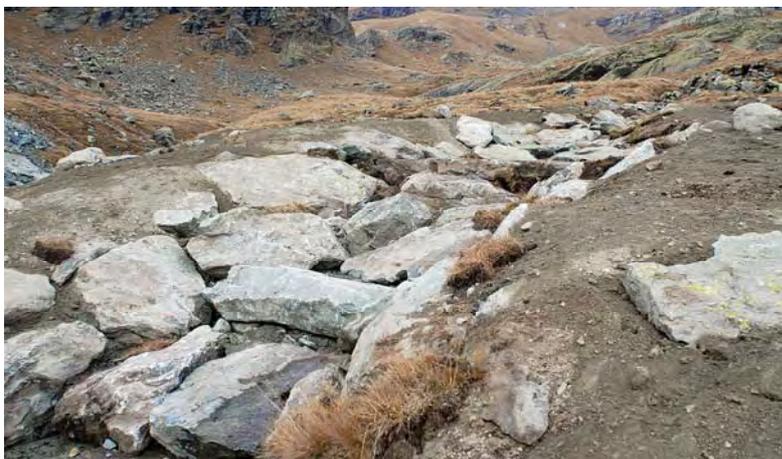
**Fig. 36** - L'area del **cantiere 3** è interessata da alcuni piccoli torrenti, quasi sempre di carattere temporaneo, ma in grado di sostenere portate anche di alcune centinaia di litri al secondo in occasione soprattutto dei rovesci temporaleschi e quindi capaci di produrre evidenti effetti di erosione superficiale. Per tale motivo su di essi sono stati effettuati interventi di sistemazione idraulica, ma sempre utilizzando i materiali lapidei del luogo, al fine di garantire il buon inserimento ambientale e paesaggistico ed evitando quindi ogni forma di cementificazione.

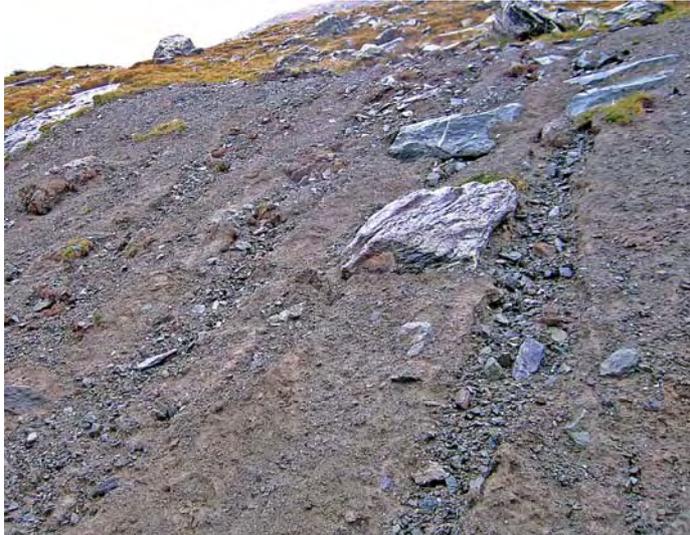
**Fig. 37** - Una delle maggiori preoccupazioni durante le fasi di ripristino era il rischio di fenomeni di erosione delle aree appena recuperate, soprattutto per il **cantiere 3**, impostato su un versante a tratti piuttosto ripido. In effetti tali fenomeni si sono verificati ma, nonostante alcune manifestazioni meteorologiche piuttosto intense, sono risultati molto contenuti. Anzi hanno conferito alle superfici recuperate un aspetto più naturale.

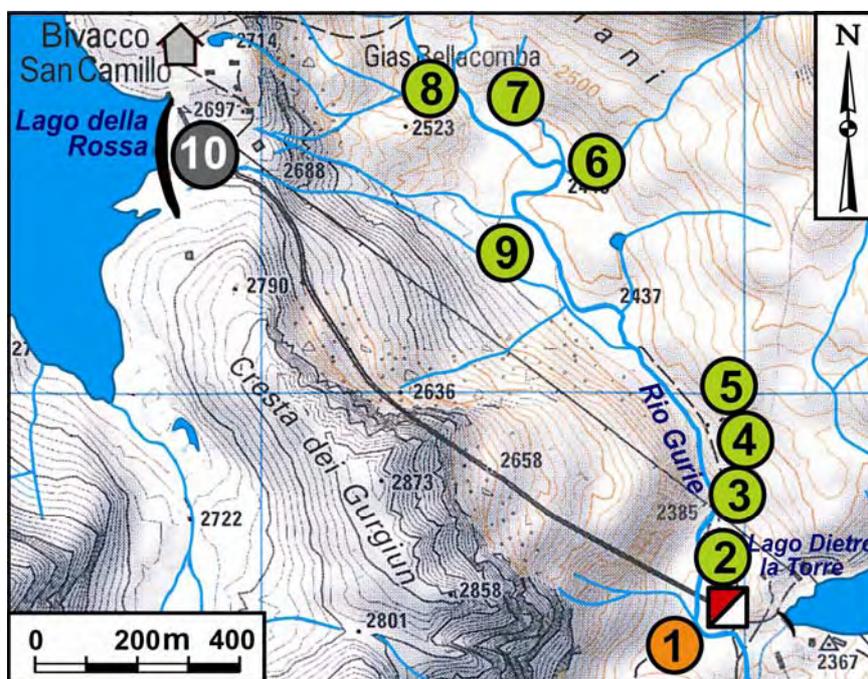
**Fig. 38** - Ubicazione delle stazioni di monitoraggio **1** (area di **cantiere 1**: stoccaggio e lavorazione materiali lapidei), **2** (area di **cantiere 2**: collocamento dei macchinari, alloggiamenti operai e tratto terminale della condotta), **3 ÷ 7** (area di **cantiere 3**: tracciato della trincea della condotta), **8** (area di **cantiere 4**: base di partenza della galleria destinata alla condotta), **9** (area di **cantiere 5**: base di partenza per la teleferica) e **10** (area di **cantiere 6**: valle della diga del Lago della Rossa).

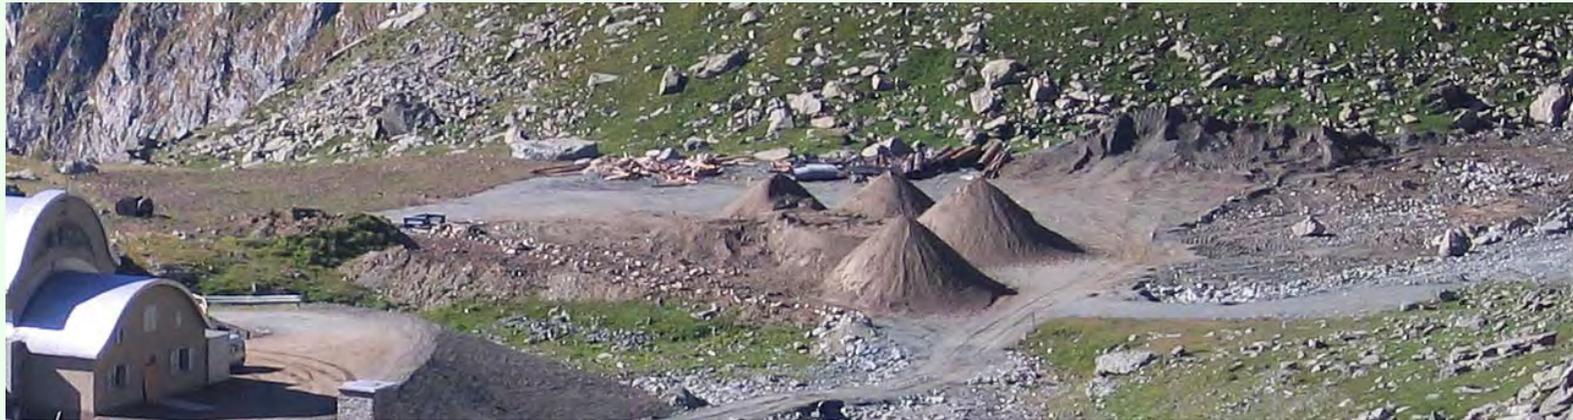
## Stazione di monitoraggio 1 - Area di cantiere 1.

Durante le attività di cantiere in tale sito venivano anche preparati i materiali per la ricostituzione dei suoli nelle aree destinate al recupero. Una parte di essi sono stati utilizzati per il ripristino dello stesso sito.

Questa immagine (4 agosto 2009) illustra le fasi finali della copertura con terreno ammendato.

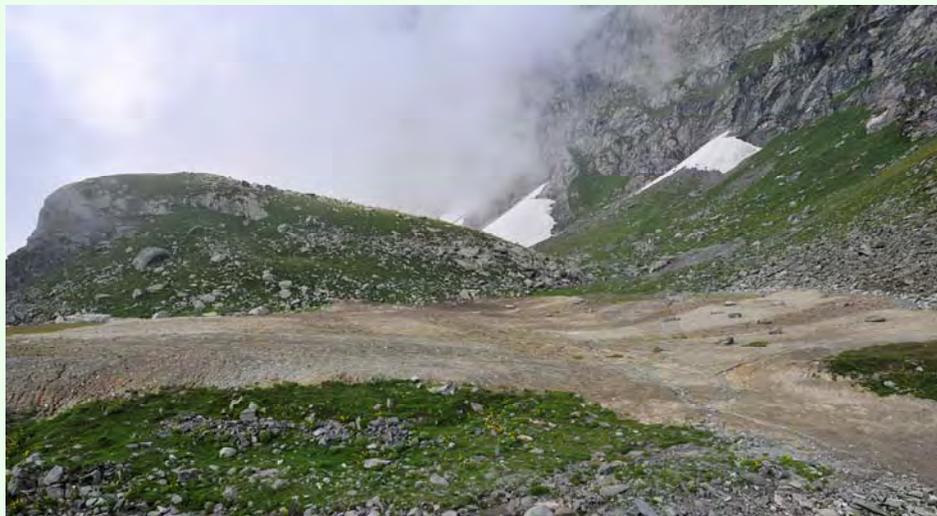
Condizioni dell'area nel primo anno di monitoraggio "*post-operam*" (17 luglio 2010)

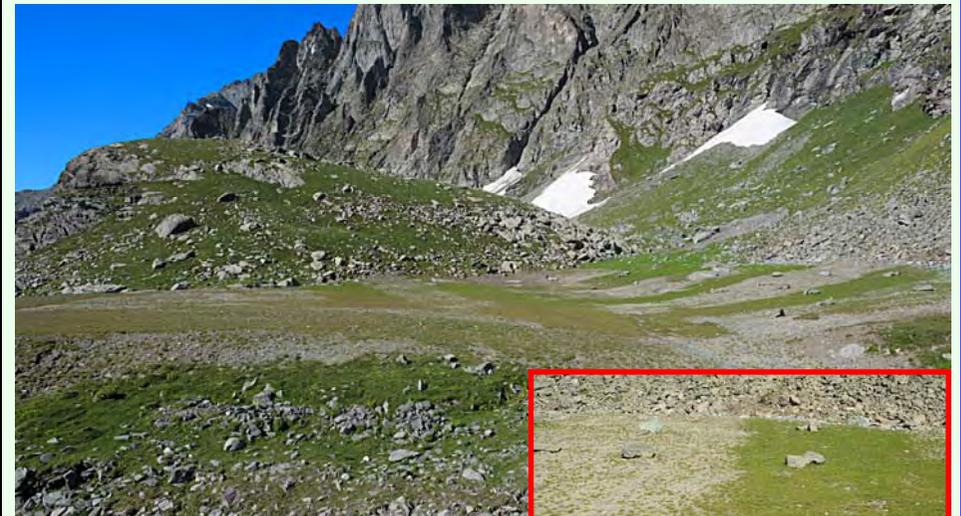
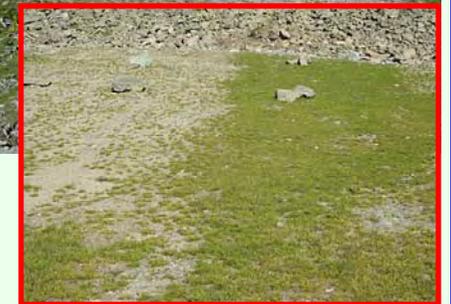
Condizioni dell'area nel terzo anno di monitoraggio "*post-operam*" (12 luglio 2012).

Si osserva una discreta ricopertura vegetale. In alcune fasce una maggior quantità di zolle erbose frantumate ha permesso una più veloce ricolonizzazione vegetale e buone coperture (60 %) che, nel giro di un paio di anni, si estenderanno probabilmente su tutta l'area.

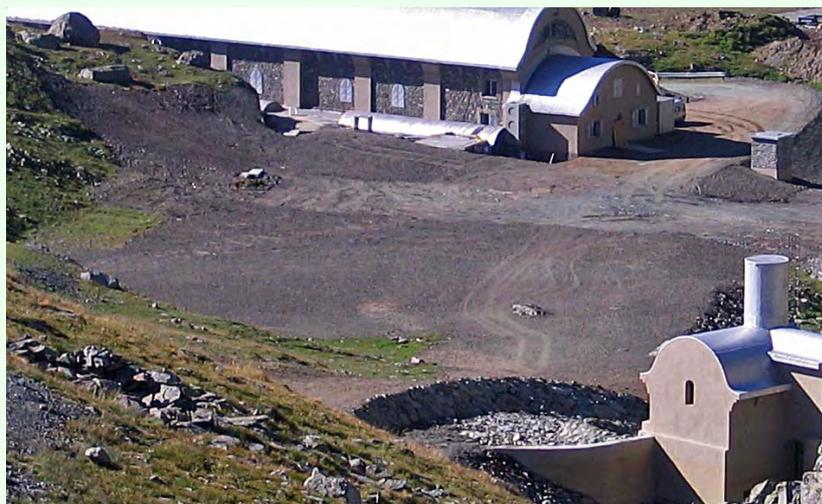
## Stazione di monitoraggio 2 - Area di cantiere 2.

Cantiere a ridosso dell'edificio della centrale di Dietro La Torre. Era interessato dallo scavo della trincea della porzione terminale della condotta ed utilizzato per la rimessa dei veicoli di trasporto e dei mezzi di scavo.

L'immagine (**4 agosto 2009**) illustra l'area appena recuperata, ma senza idrosemina e senza uso di zolle erbose.

D'altra parte tale sito presenta una configurazione sub-pianeggiante con rischio molto scarso di fenomeni erosivi da acque di ruscellamento. Per tale ragione le tecniche dell'idrosemina e di utilizzo delle zolle erbose sono state applicate in altre aree maggiormente esposte agli agenti esogeni.

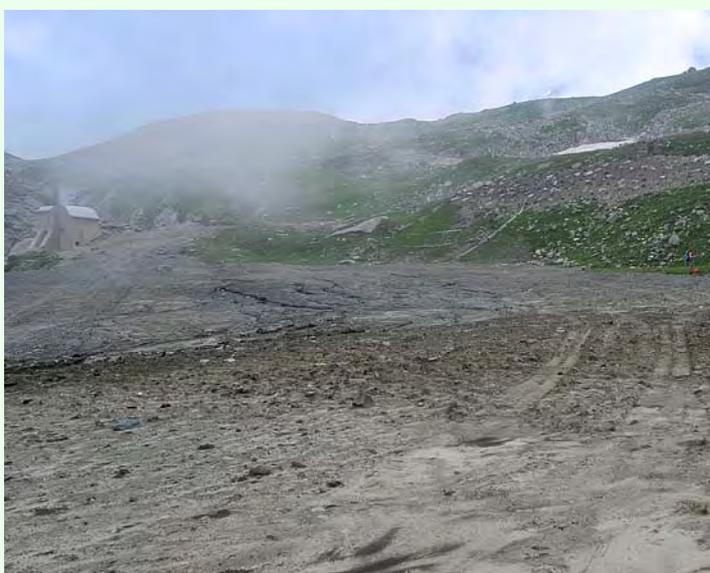
Nel primo anno di monitoraggio, la copertura vegetale era ancora irrilevante (**17 luglio 2010**).

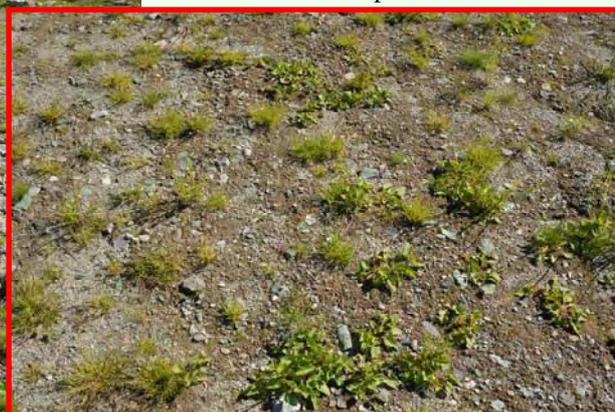
Nel terzo anno di monitoraggio (l'immagine è del **12 luglio 2012**) la situazione cambia radicalmente.

Si notano numerose giovani piantine e quindi una copertura del 20 % circa, rispetto alla quale è atteso un rapido incremento nell'arco di pochi anni.

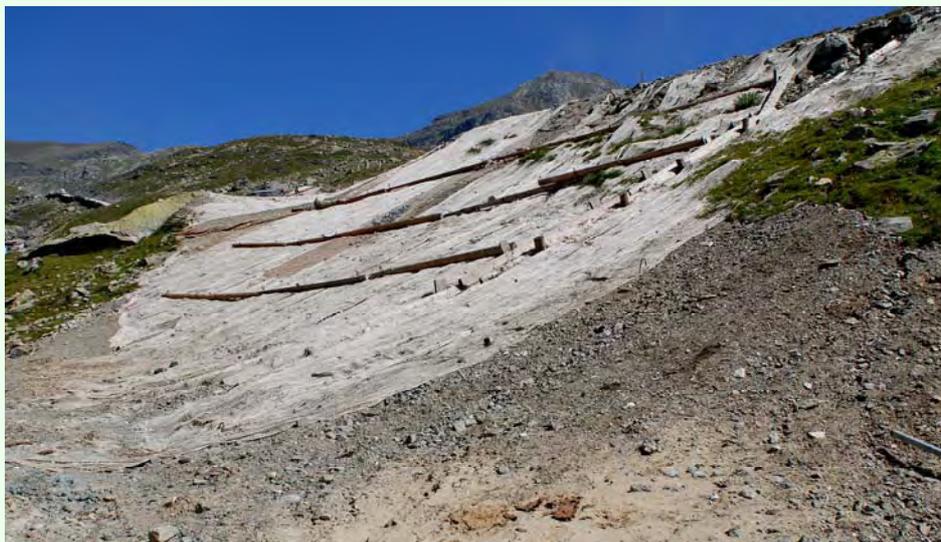
### Stazione di monitoraggio 3 - Area di cantiere 3.

Questo versante ad elevata acclività venne ripristinato nell'autunno 2007, consolidato con l'ancoraggio di stuoie in cordame e quindi idroseminato.

Immagine ripresa il **1 luglio 2007**, dopo l'operazione di riporto di terreno ammendato e precedente l'idrosemina.

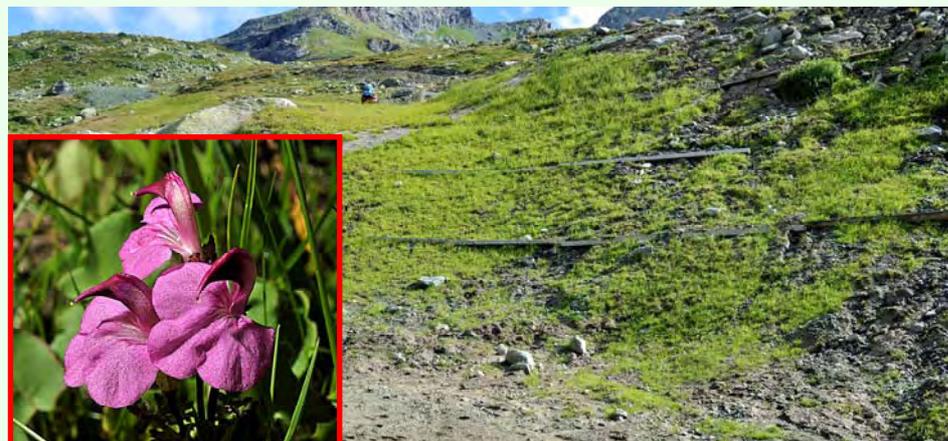
A distanza di tre anni, in occasione del primo anno di monitoraggio, si assiste al progressivo ritorno delle specie locali, con copertura che raggiunge uno stato simile a quello naturale delle praterie adiacenti e con diverse piante fiorite, per esempio la *Pedicularis kernerii* fotografata in occasione del sopralluogo del **3 agosto 2010**.

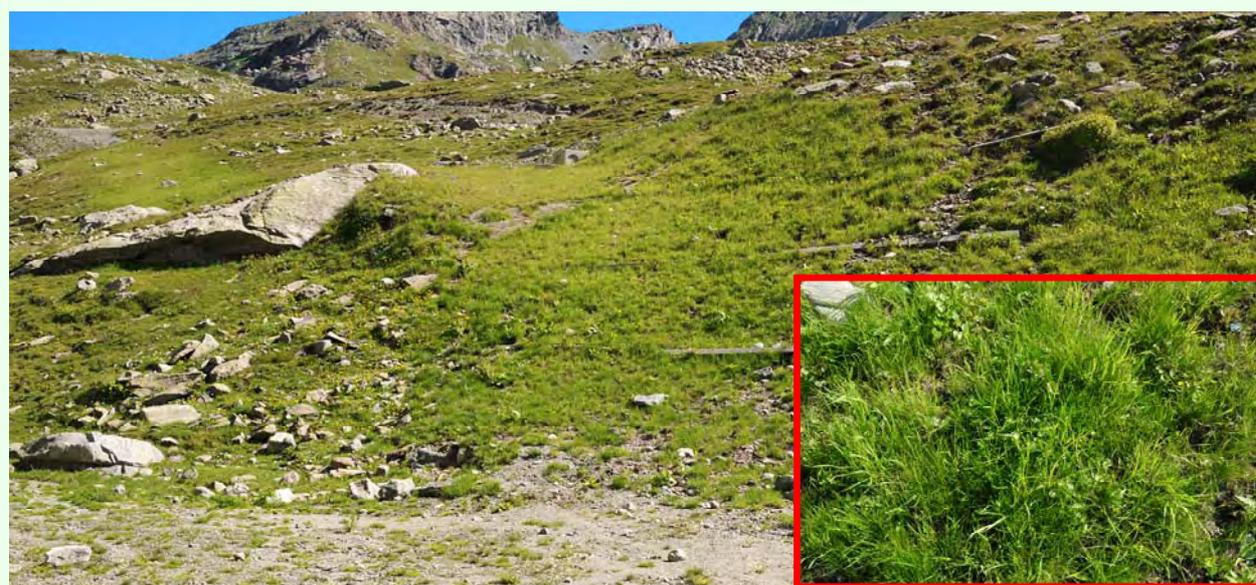
Nell'ultimo anno di monitoraggio risulta, in modo evidente, la perfetta riuscita dell'intervento di recupero in questo sito, con una copertura vegetale che raggiunge il valore dell'80 % (**12 luglio 2012**).

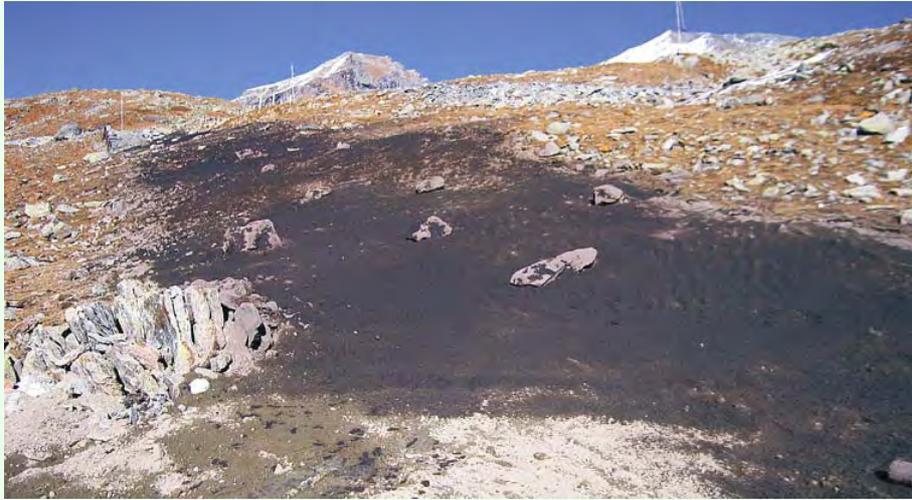
### Stazione di monitoraggio 4 - Area di cantiere 3.

Sito del cantiere lungo il tratto terminale dello scavo destinato ad ospitare la condotta. La pendenza del versante (sinistra del rio Gurie) è relativamente accentuata.

È un'area tra le prime interessate dagli interventi di recupero (copertura della trincea, rimodellamento del pendio, collocazione di nuovo terreno ammendato e di massi sparsi).

Questa immagine (del **4 ottobre 2007**) mostra l'area appena idroseminata).

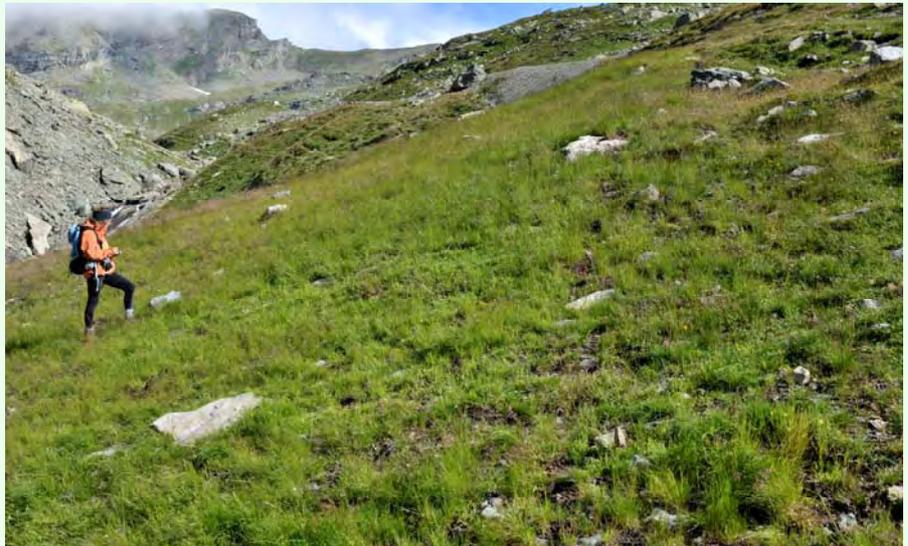
In occasione del monitoraggio del primo anno (immagine del **3 agosto 2010**) si erano constatati livelli di copertura confrontabili con l'ambiente circostante, con una buona diversificazione in specie.

*Dactylis glomerata*, specie nitrofila, foraggera di quote inferiori, che risultava l'anno precedente quasi predominante era molto meno frequente, mentre erano più abbondanti le specie locali, meglio adattate alle condizioni climatiche di questa fascia altimetrica.

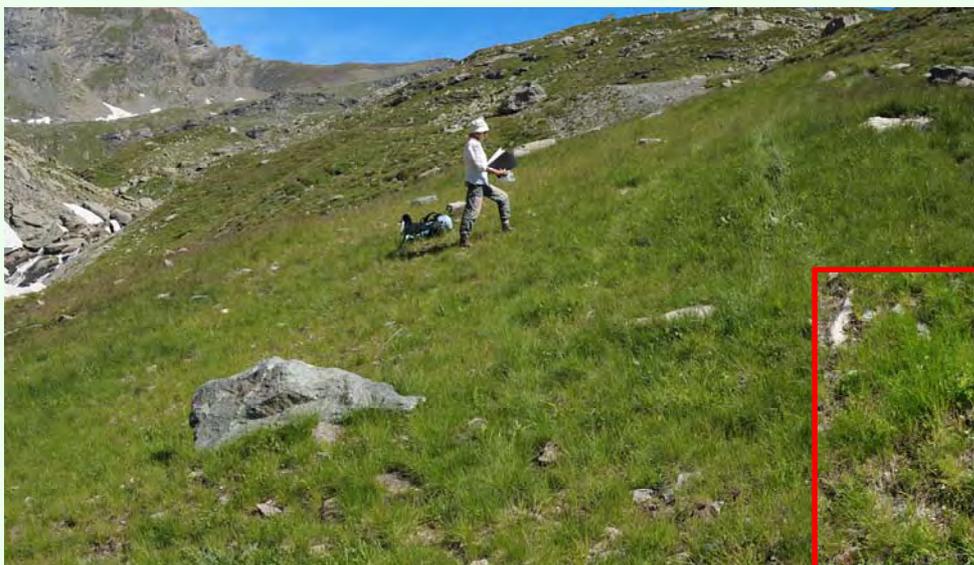
**12 luglio 2012.** Non risultano cambiamenti rispetto a quanto verificato nel 2010, segno evidente della stabilità del terreno, ormai pienamente recuperato, con copertura del 70 %.

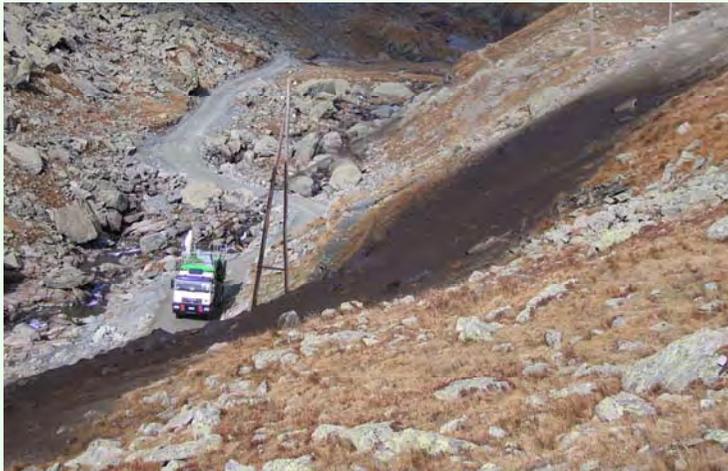
### Stazione di monitoraggio 5 - Area di cantiere 3.

In questo settore la preparazione del substrato ammendato è stata accompagnata dalla collocazione di zolle erbose precedentemente accantonate e dalla idrosemina (**13 ottobre 2008**)

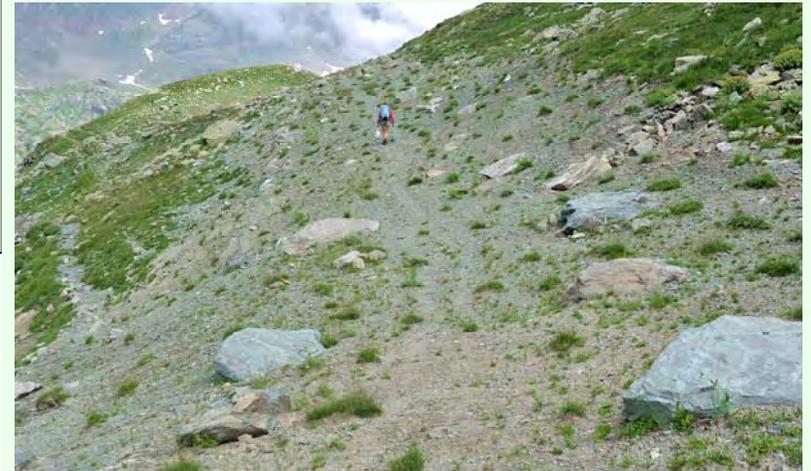
L'immagine del **17 luglio 2010** (primo anno di monitoraggio) mostra i risultati ottenuti a due anni dall'intervento di recupero. Sono evidenti numerose piantine.

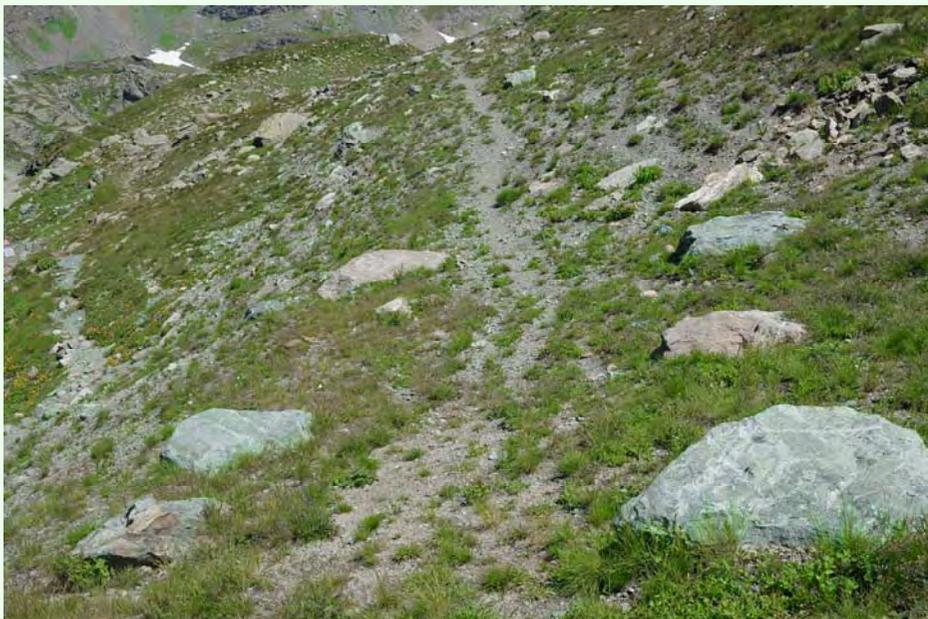
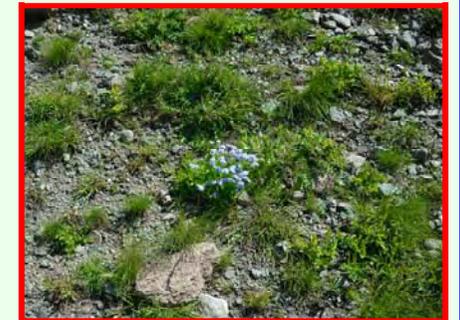
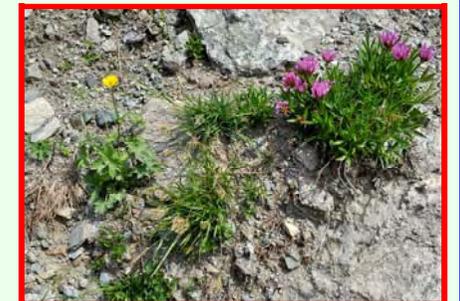
Il sopralluogo del **12 luglio 2012** ha evidenziato un netto miglioramento della situazione, con una copertura di circa il 30 %, significativamente superiore a quella riscontrata nel primo anno di monitoraggio *post-operam* (2010).

Ciò che maggiormente preme di mettere in evidenza è la presenza di numerose piante fiorite (a destra), piuttosto rare nei due anni precedenti.

Fiori significa frutti e quindi produzioni di semi direttamente nel sito ed un probabile e significativo incremento della densità della copertura vegetale fino al pieno recupero nell'arco di un paio di anni.

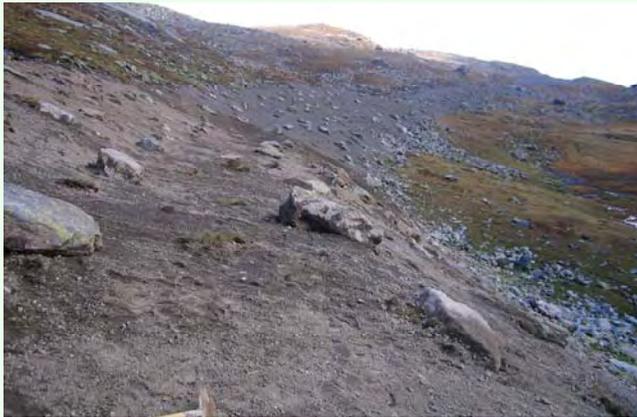
### Stazione di monitoraggio 6 - Area di cantiere 3.

In questo settore la preparazione delle superfici è stata effettuata con il riporto di nuovo terreno ammendato con ricche quantità di stallatico, non potendo ricorrere all'idrosemina per inaccessibilità dei mezzi (cfr. **fig. 27**). Inoltre era piuttosto scarsa la disponibilità di zolle erbose. La colorazione scura che si osserva in questa immagine, ripresa il **9 settembre 2008**, è appunto dovuta all'abbondanza di materiale organico della copertura, al fine di favorire la crescita delle piantine derivanti dai semi provenienti dalle aree circostanti.

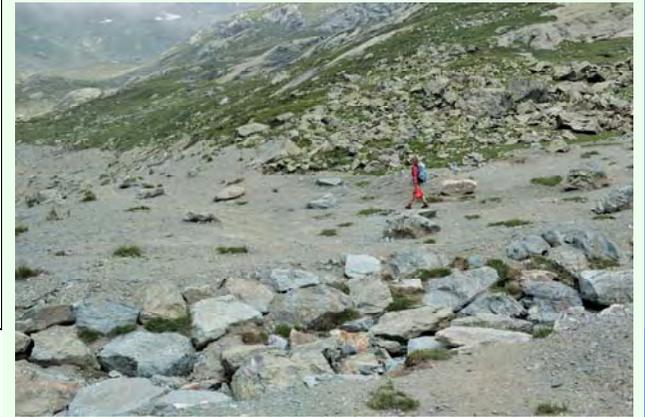
L'immagine del **17 luglio 2010** mostra i risultati, ancora poco soddisfacenti in termini di copertura vegetale.

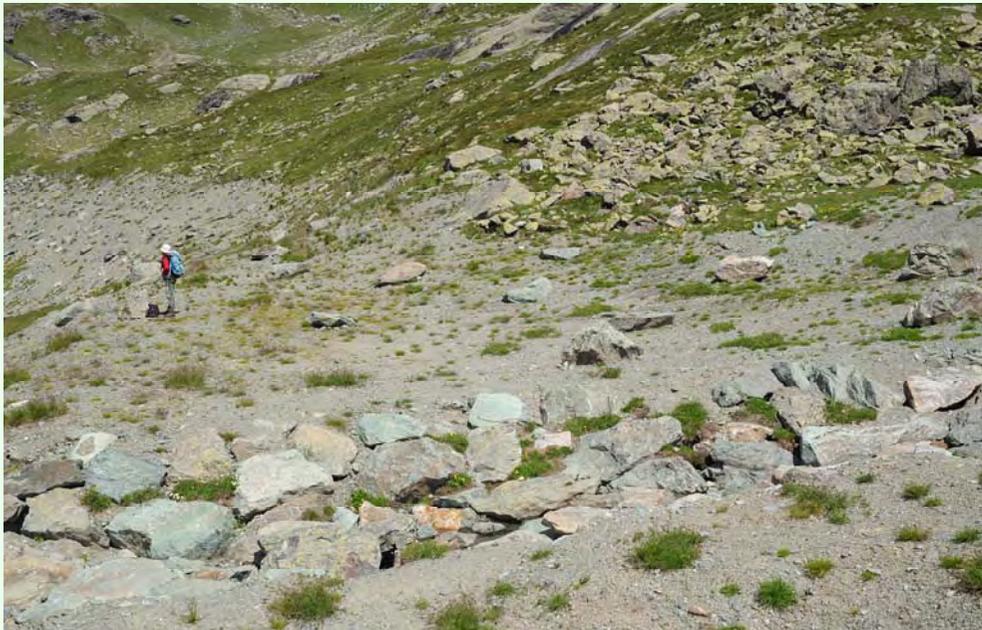
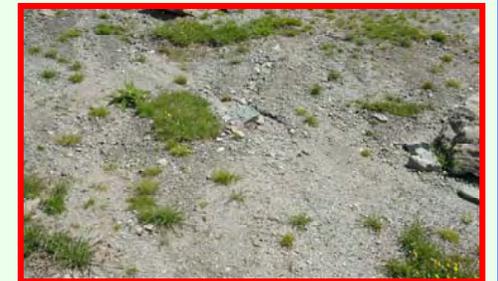
Il sopralluogo del **12 luglio 2012** evidenzia un certo miglioramento della situazione, con una copertura di circa il 20 %, significativamente superiore a quella riscontrata nel primo anno di monitoraggio *post-operam* (2010).

Le poche zolle che furono sistemate hanno ripreso pienamente la loro vitalità vegetativa, aumentando le proprie dimensioni e con discreta presenza di fiori, ciò probabilmente anche grazie alla buona disponibilità di nutrienti nel terreno riportato ricco di ammendante.

In sintesi i tempi di recupero, per questo sito, sono un po' più lunghi rispetto a quelli precedenti nella stessa area di cantiere. Si prevede comunque il pieno recupero, con coperture paragonabili a quelle delle praterie circostanti nell'arco temporale di 4/5 anni.

Non risultano fenomeni di erosione da ruscellamento delle acque superficiali.

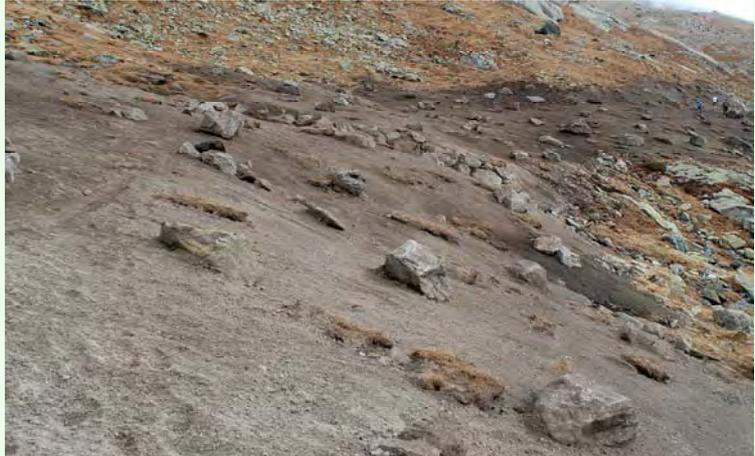
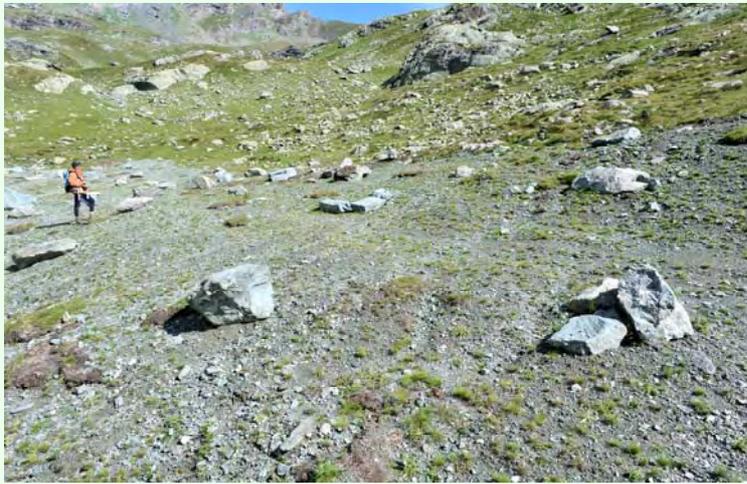
È un'area tra le ultime interessate dagli interventi di recupero (copertura della trincea, rimodellamento del pendio, collocazione di nuovo terreno ammendato e di massi sparsi).

Questa immagine (**24 ottobre 2008**) mostra l'area appena idroseminata.

In occasione del monitoraggio del primo anno (immagine del **3 agosto 2010**) si erano constatati buoni livelli di copertura, seppure non ancora confrontabili con l'ambiente circostante e con una buona diversificazione in specie.

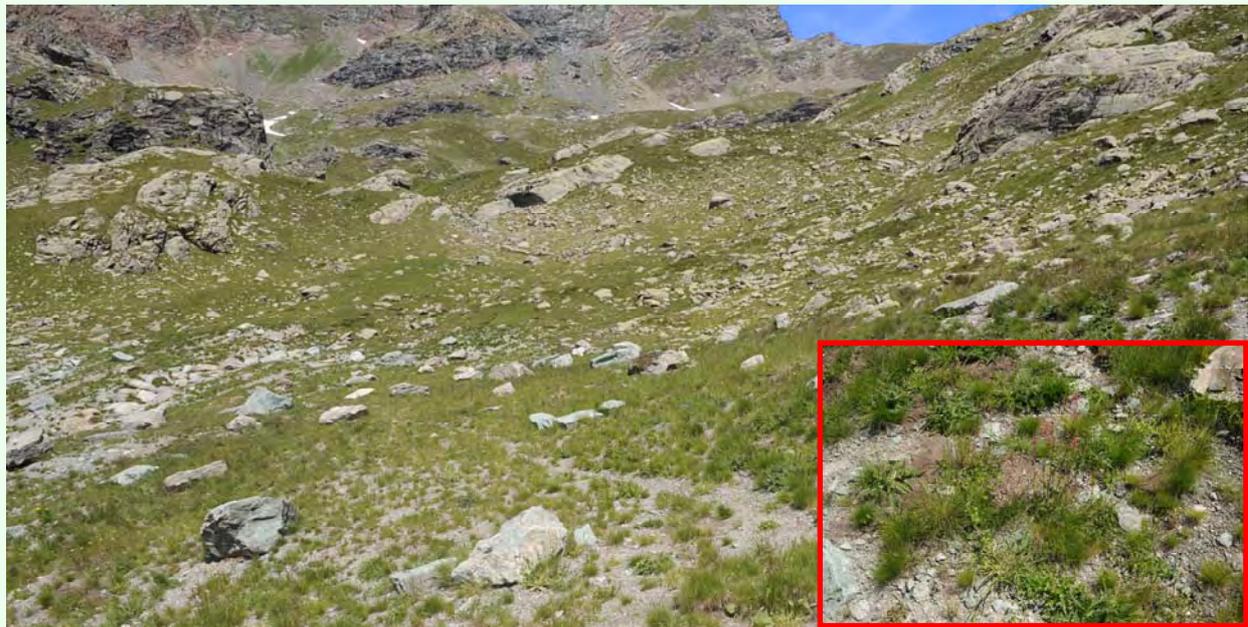
**12 luglio 2012.** Netto miglioramento rispetto a quanto verificato nel primo anno di monitoraggio (2010). La copertura vegetale è stimata pari al 45 %; sono presenti numerose piante fiorite. Si ritiene che, nell'arco temporale di un paio di anni, si otterrà un pieno recupero, con copertura paragonabile a quelle delle adiacenti praterie.

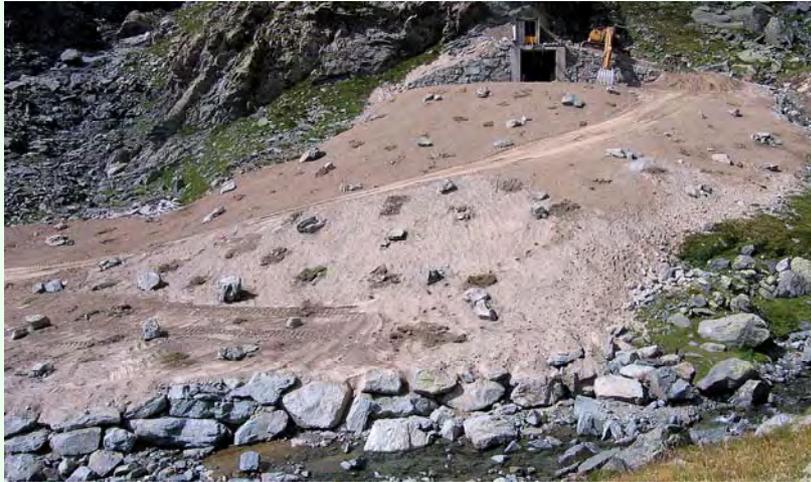
## Stazione di monitoraggio 8 - Area di cantiere 4.

Sito del cantiere di accesso alla galleria della condotta forzata. Le operazioni di ripristino sono quasi ultimate (**31 agosto 2009**), con uso esclusivo di poche zolle erbose.

Non è stata effettuata l'idrosemina per insufficienza di materiale (cfr. testo del precedente capitolo), confidando quindi nella seminazione naturale.

In occasione del primo anno di monitoraggio (immagine del **3 agosto 2010**) si erano constatati risultati piuttosto deludenti. Le superfici erano del tutto scoperte (e con qualche incisione dovuta ad erosione da acque di ruscellamento) ed assai rare erano le piantine nate nell'anno.

Risultata poco migliore la situazione nel secondo anno di monitoraggio (2011), erano emerse non poche perplessità circa l'efficacia della ricolonizzazione naturale, ipotizzando, di conseguenza, tempi di recupero molto lunghi, anche di una decina di anni.

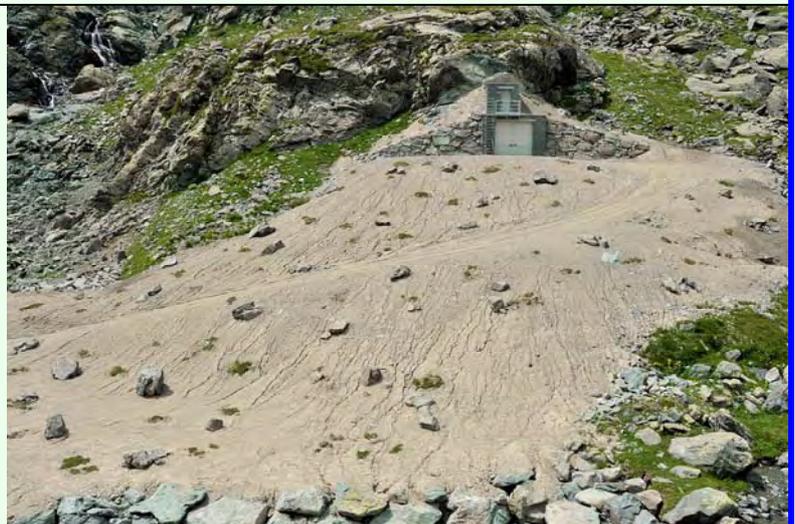
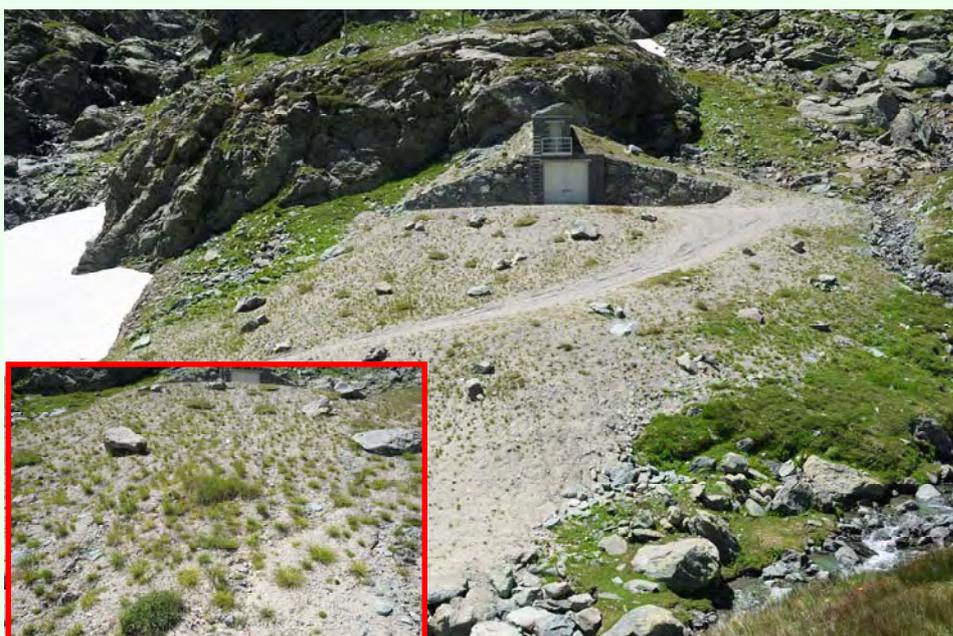
**12 luglio 2012.** Rispetto alle situazioni riscontrate nel 2010 e 2011, che avevano indotto un certo pessimismo, nel terzo anno di monitoraggio è risultato invece un netto miglioramento.

Certamente la copertura vegetale è ancora scarsa (15 %), ma molto numerose sono le giovani piantine nate nell'anno, mentre quasi tutte le zolle erbose collocate quattro anni prima sono fiorite. Si ritiene possibile il pieno recupero entro 3/4 anni.

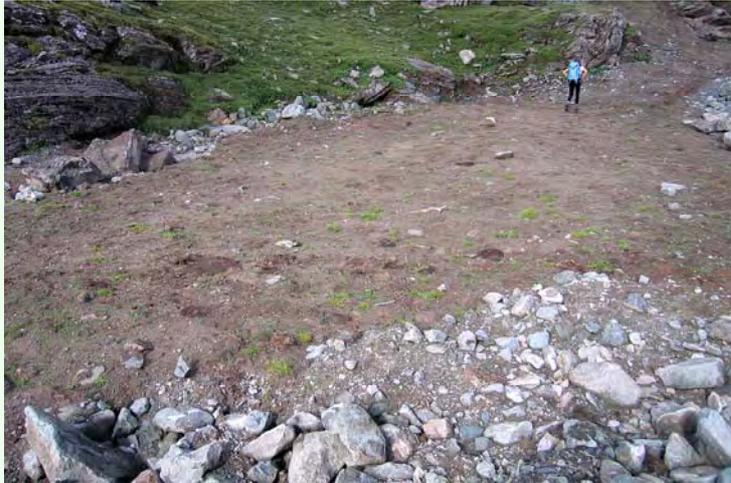
## Stazione di monitoraggio 9 - Area di cantiere 5.

Sito del cantiere utilizzato come base di partenza per la teleferica adibita al trasporto di materiali al cantiere alla base della diga del Lago della Rossa. Nell'immagine del **24 agosto 2009** è illustrata la situazione al termine delle attività di ripristino.

Non è stata effettuata l'idrosemina e gli operai, avendo a disposizione poche zolle erbose, hanno proceduto, di loro iniziativa, con una tecnica non concordata. Hanno cioè frantumato le zolle in frammenti piuttosto piccoli per distribuirli omogeneamente sulla piccola area da recuperare, in parte "annegandoli" nel terreno riportato.

Già in occasione del monitoraggio del primo anno (immagine del **3 agosto 2010**) si erano constatati risultati decisamente sorprendenti. L'area era quasi del tutto coperta dalla vegetazione a dimostrazione dell'efficacia del sistema adottato per il recupero.

Nel secondo anno di monitoraggio (2011) la situazione è rimasta pressoché invariata, quindi ormai caratterizzata da ottima stabilità.
