**RINNOVO DELL'IMPIANTO IDROELETTRICO ENEL DI  
DIETRO LA TORRE NEL COMUNE DI USSEGLIO (To).**

**I cantieri, gli interventi di recupero naturalistico e paesaggistico,  
i monitoraggi post-operam**

DIVISIONE GENERAZIONE ED ENERGY MANAGEMENT  
AREA DI BUSINESS GENERAZIONE, PRODUZIONE IDROELETTRICA  
UNITÀ DI BUSINESS HYDRO PIEMONTE

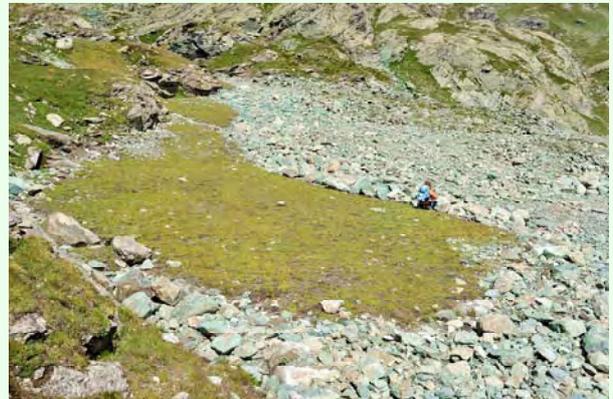
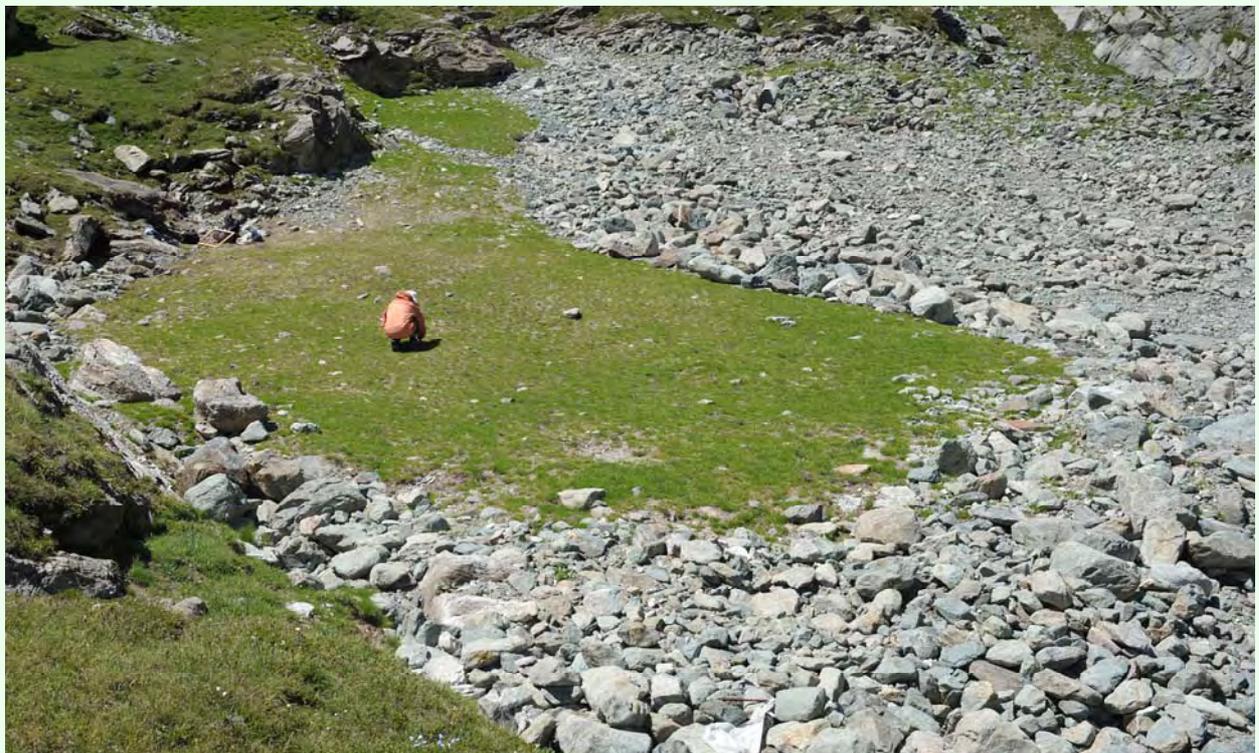
**12 luglio 2012.** L'area è pienamente recuperata e stabile, con una copertura vegetale di circa l'80 %, superiore a quella dello stato *ante-operam*. La tecnica della frantumazione delle zolle erbose si è dimostrata molto efficace.

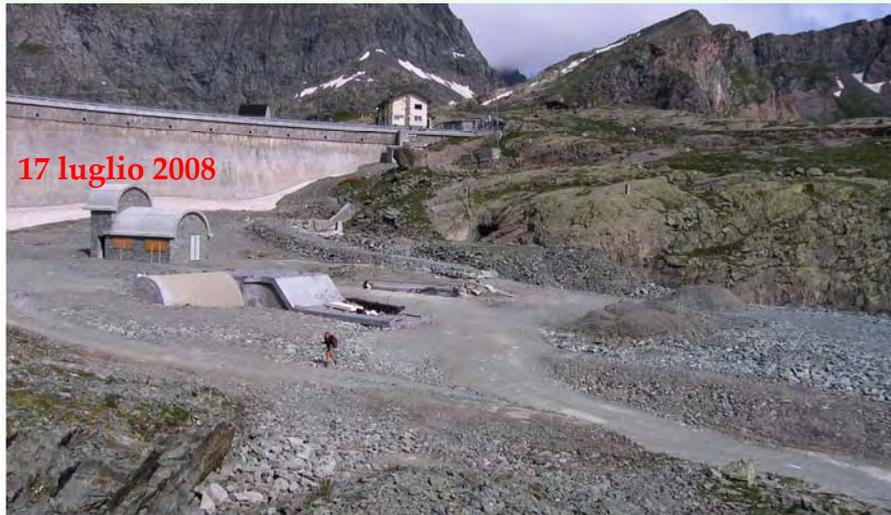
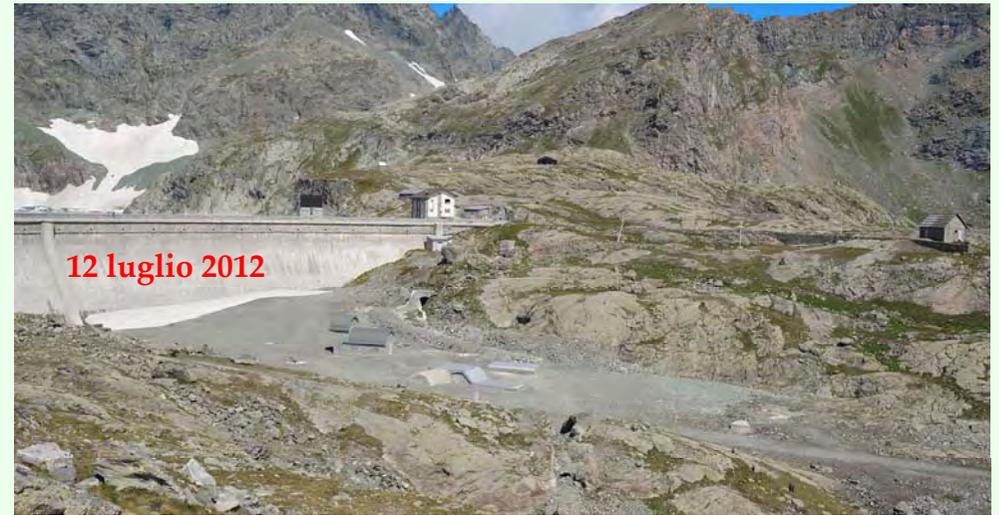
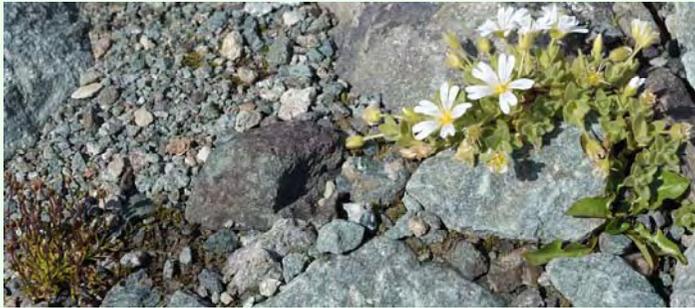
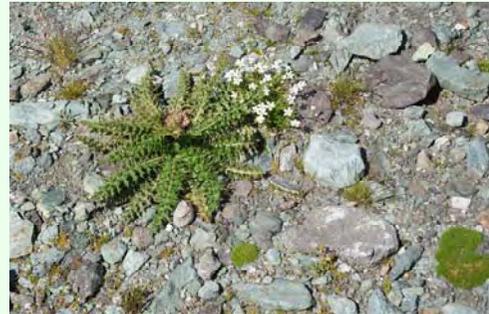
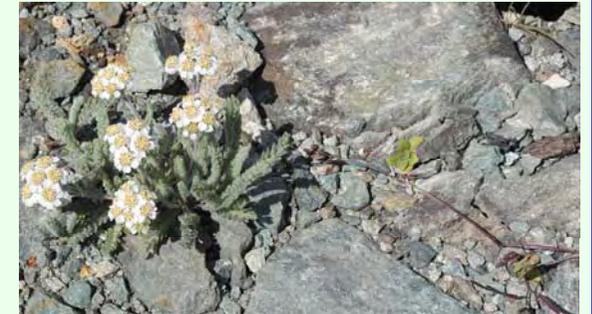
## Stazione di monitoraggio 10 - Area di cantiere 6.

L'area del **cantiere 6** si trova sopra i 2.700 m s.l.m., il limite climatico delle zero termico medio annuo rappresentativo delle Alpi occidentali. Le condizioni per il recupero naturalistico, inteso come ricolonizzazione vegetale, sono molto difficili per evidenti motivi climatici. In fase di ripristino non è stato possibile l'idrosemina (per ovvie ragioni di inaccessibilità) e neppure erano disponibili zolle erbose (assenti in fase *ante-operam*). Nello stato precedente i lavori l'area era dominata da cumuli di ghiaia grossolana e massi (in parte residui dei cantieri degli anni '20) sui quali la vegetazione non riusciva ad attecchire. Le superfici sono state spianate ricorrendo a materiali con granulometria fine ed in parte ammendati con stallatico (trasportato mediante teleferica). Le immagini sopra riportate non sembrano mostrare risultati positivi. In realtà, in occasione del terzo anno di monitoraggio, si sono osservate numerose piante nate da semi giunti spontaneamente, alcune delle quali già fiorite (cfr. immagini sotto proposte). Quindi è molto probabile, in tempi superiori ai cinque anni, uno sviluppo vegetativo tale da determinare una copertura paragonabile a quella delle praterie circostanti dove, prima delle attività di cantiere, era presente soltanto un "deserto di sassi".

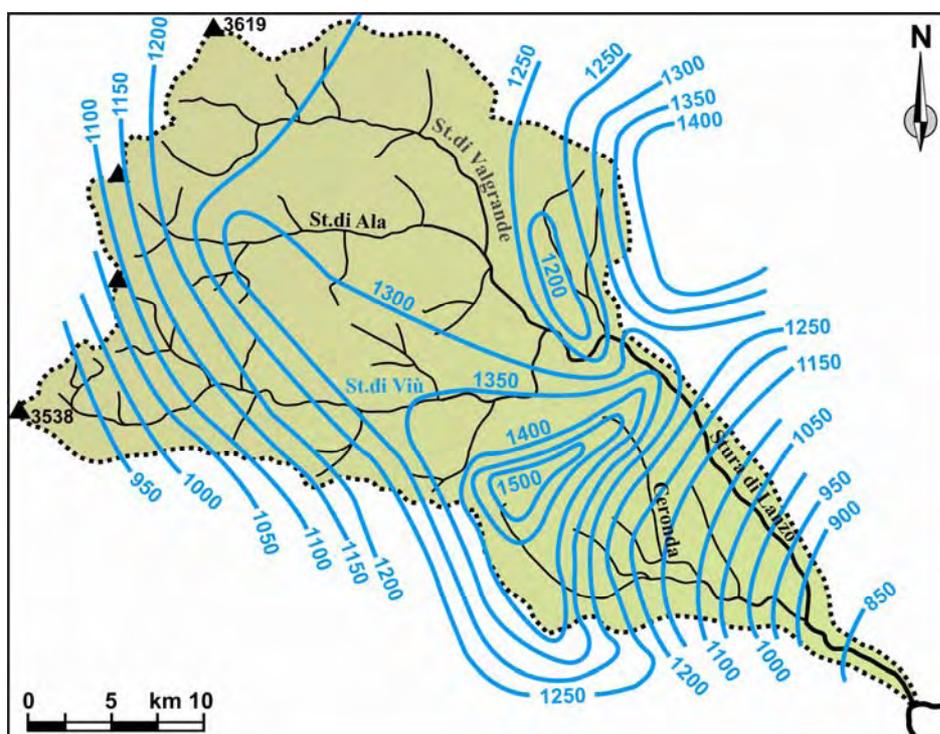
**Fig. 39** - Isoiete medie annue del bacino dello Stura di Lanzo e rappresentative del periodo di osservazione dal 1921 al 1970 (50 anni). Da: PEROSINO (2006).

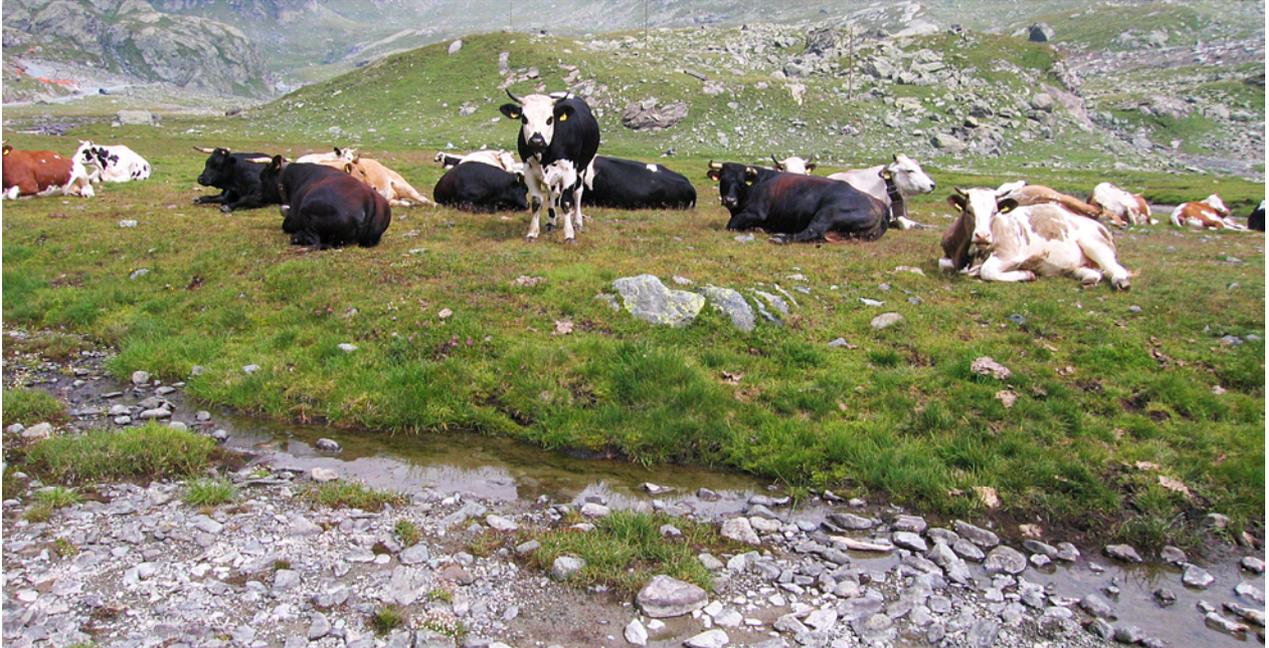
A fronte di ciò risulta invece un impatto relativamente grave dovuto al pascolamento (**fig. 47**) che oltre a comportare una sorta di processo di eutrofizzazione delle acque del Gurie, fatto ancor più grave, comporta una selezione delle piante (a svantaggio di quelle più gradite agli animali), un evidente calpestamento (che "compatta" un suolo che dovrebbe invece essere più "morbido" e quindi più igroscopico) e significativo incremento di nutrienti (con le abbondanti deiezioni animali).

**Fig. 47** - La tipologia ambientale codificata con 54,3 secondo Corine è quella caratterizzata dal maggior pregio naturalistico, dominante nella piana del Gurie e proprio per tale ragione risparmiata nella fase del progetto di adeguamento del sistema idroelettrico della centrale Della Torre. Purtroppo tale area è sottoposta a forte impatto dovuto ad intenso pascolamento.
